「恵庭市庁舎前庭記念保護樹木」の伐採・伐根に伴う「行為の届出」 及び「指定解除」について（報告）

令和8年2月4日 恵庭市総務部財務室管財・契約課

恵庭市庁舎前庭記念保護樹木イチイの調査診断書

2026年1月17日 樹木医 金田正弘

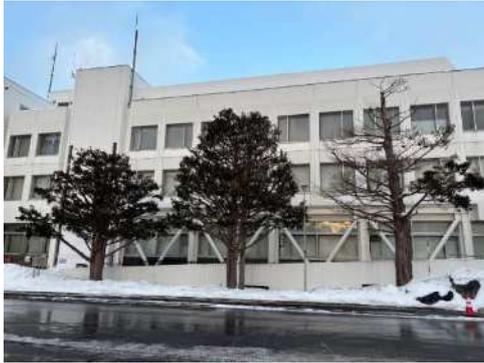
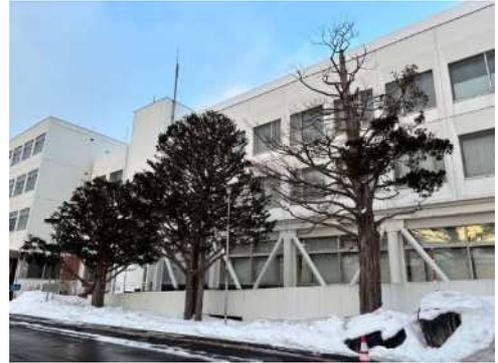
画像の樹木は、恵庭市役所庁舎入口付近から建物沿いに植えられた大きなイチイです。3本等間隔にならんだ右端の1本は、生きていた枝葉がほんのわずかしかなかったり付いていません。他の2本の樹姿と比べてはっきり劣化しているのがわかります。このイチイは、恵庭市の依頼を受け調査しました。その結果を報告します。

保護樹3本の景観

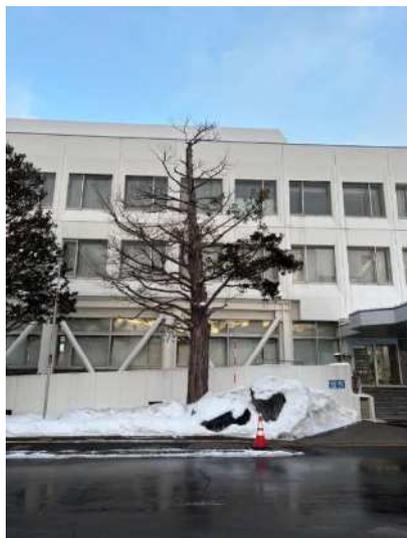
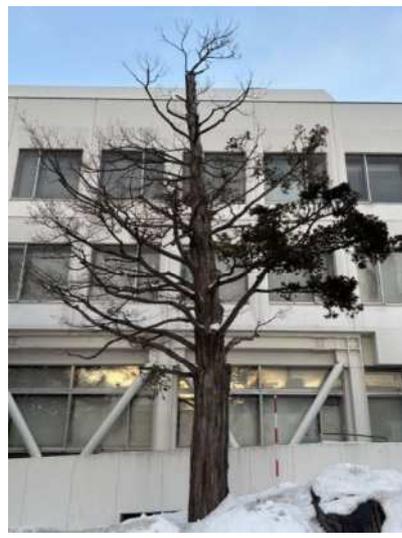
枯死寸前のイチイ

市有林自生木は、枝葉が繁茂し、掘りとり根の切断に当り相当量の枝葉が切除されたものと思われます。右端枯死寸前のイチイは、1 箇所（箇所）の枝に緑葉があるだけで他すべての枝枯は枯損しています。いつからこの樹姿になったかわかりません。

今回は、目視の調査で冬期間でもあり土壌の調査を実施していません。残念ながら相当前からこの樹姿をしていたと思われます（移植後の根系再生が不良になり枝葉が萎れる）。

3 本等間隔に並んで立つ大径木イチイの景観を見ると右端のイチイが大きく阻害している姿が 1 目瞭然です。

枯損した枝先は、近年多発する強風の影響で地上に落下する危険性があります。付近の立地を考えると駐車場の車、庁舎利用の住民等に被害が及ぶ可能性があり危険です。

貴重な記念保護樹の 1 本ですが伐採処置が妥当と判断します。できれば伐根後に後継樹等の植栽を期待しています（市民に要望を求める事も 1 案）。イチイの材質は、生長が遅く硬く心材が丈夫です。年輪もはっきりしていますので樹齢を確認することができます。又、材幹（輪切りにした材部）を保存、展示するのも貴重なイチイ材の有効活用となるでしょう。
