## 令和元年度 第 1 回 恵庭市恵庭跨線橋変状原因特別調査委員会

恵庭市恵庭跨線橋変状原因特別調査委員会設置要綱

1. 検討の基本方針

平成30年の恵庭跨線橋補修工事において、1～3径間の範囲において発生した、断面修復範囲と既設主桁上面との界面剥離（以下「変状」という。）について、調査・検討することで原因を特定し、平成30年の施工時における施工判断等の妥当性についても判断することを目的とする。また、損傷要因から変状が発生しない対策工法を選定するとともに、現状の安全性についても定量的に評価し確認する。

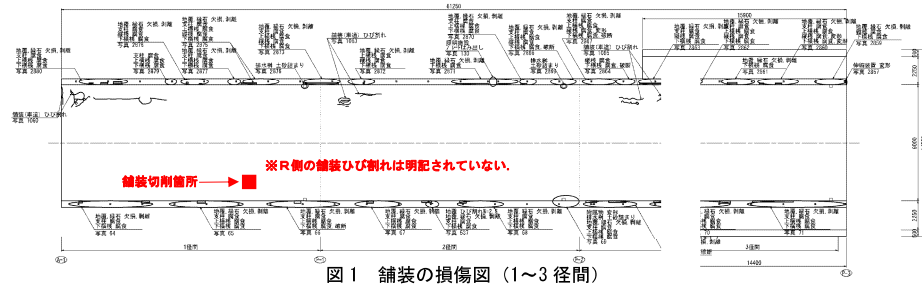
図1 舗装の損傷図（1～3径間）

- ・舗装の変状は主に路肩側の区画線付近にて発生しており、舗装切削調査は第1径間R側を選定し、ひび割れと修繕痕を跨ぐ形で行われた（写真①②）。
- ・舗装切削調査の結果、主桁上面は広範囲の脆弱化（浮き）が認められ、脆弱部を取り除くと最大で t=80mm の欠損が確認された（写真③④）。
- ・対策方針として、①防水層がなく、主桁下面に遊離石灰を伴うひび割れが見られることから、下記に示す補修を行うとともに、橋面防水を設置する。②舗装は全面的に損傷が見られることから舗装の打替えを行う。
- ・主桁上面の土砂化に対しては、部分的な調査結果によるため、工事時に対応することとし、図面、数量調査には反映されていない（報告書には、欠損部を断面修復による基面整形を行うこととの記載）。
- ・本年度の設計工種は、伸縮装置取替え（A1,P3）、緑石撤去+地覆打替え+防護柵取替え（L,R）、舗装打替え+橋面防水、排水管取替え、断面修復+ひび割れ補修（桁下）、表面含浸材（桁下全体）である。

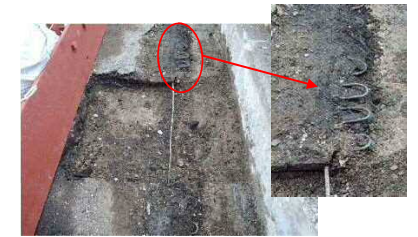
図① 張出し床版の状況

- ・地覆打替え工において、路肩部のアスファルト舗装を撤去した際に主桁上面の土砂化が見られたため、対策を施す必要があると判断し、主桁の土砂化に対する対策方法を検討する修正設計が実施された。
- ・R側路肩部のアスファルト舗装を撤去した結果、張出床版部の上面は以下の様な状態であった。
  - ①路肩付近の張出床版上面は土砂化している（写真①）。
  - ②地覆（縁石）から0.8m程度の範囲に土砂化が見られた（図①）。
  - ③地覆内側から約0.4～0.8mの範囲にロードヒーティングが設置されている（竣工図記載なし）（写真②）。
  - ④張出床版でコアを採取したところ、水平ひび割れが各所で見られる（コア写真なし、コメントのみ）。
  - ⑤地覆の縁石部が簡単に取れたため、縁石の設置不良が原因の一つと考えられる。

- 設計方針として、第1径間～第3径間は張出床版の脆弱化が顕著であったことから、張出床版コンクリートの打替えを行う。床版コンクリートを打替えた場合、設計上の抵抗断面は打替え部を除いた部分となるため、打替え部を抵抗断面から控除した場合の主版構造照査を行った。照査の結果、合成応力度は当初設計より若干大きくなったが、構造上問題ないことが証明された(図②)。
- 張出床版のコンクリート打替え

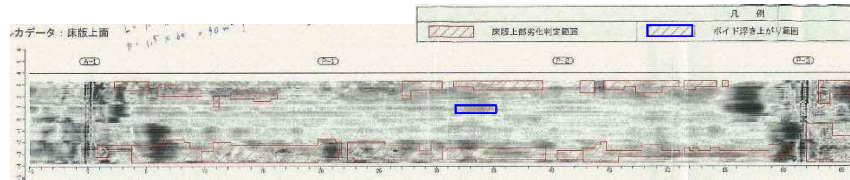
図① スケルカデータ

- ・H30 補修工事に向けて、主桁上面の劣化範囲および断面修復数量を把握することを目的として、非破壊床版損傷調査（スケルカ）が行われた。調査の結果、第1径間～第3径間いずれにおいても路肩付近における主桁上面の劣化が疑われた（図①）。
- ・主桁上面の劣化に加えて、ボイド管の浮き上がりが疑われる箇所を第2径間に1箇所確認された。

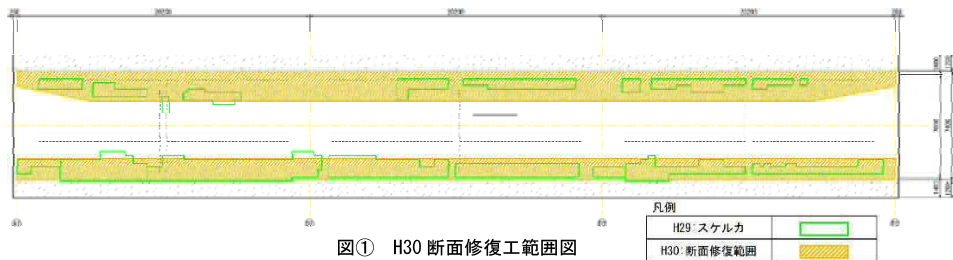
図① H30断面修復工範囲図

- ・本年度の工事では、主桁上面の断面修復（図①）、橋面防水、舗装打替えが行われた。
- ・舗装撤去後、主桁上面を確認したところ著しい劣化が認められ、劣化範囲はH28の張出床版打替え位置から0.95m程度で生じていた。（写真①②）
- ・**主桁脆弱部除去作業中にボイド管上が貫通した。**貫通した箇所を計測したところ、ボイド管直上の床版厚は50mm程度であった（設計値132mm）。（写真②）
- ・また、ボイド管の浮き上がりが認められたことにより、日本高压コンクリート㈱に依頼し、ボイド管上の床版厚を一律50mmにした場合の構造計算を行ったところ、構造上問題ないことが確認された（図②）。
- ・主桁上面の断面修復

施工方法：電動ピックによるはつり、コテ塗りによる左官工

使用材料：左官用ポリマーセメントモルタル（早期強度発現タイプ：1日で30N/mm2）

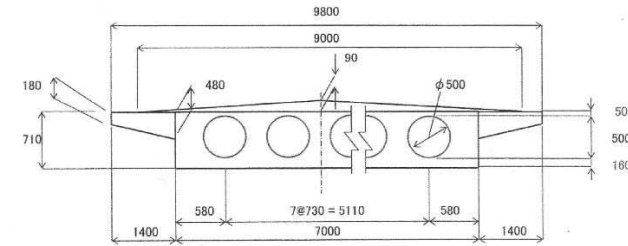
図② ボイド管上の床版厚を50mmにしたときの構造計算書

以上の通り、円筒管が浮き上がっていることによる現状の応力度は、上縁が約3%増、下縁は約6%減と推定される。  
元設計の計算結果によると支間中央部の合成曲げ応力度には十分な余裕があるため現状における状態でも構造計算上は問題ない。

元設計計算結果  
上縁  $\sigma = 69 \text{ kg/cm}^2 < \text{許容値 } \sigma_{ca} = 130$   
下縁  $\sigma = 15 \text{ kg/cm}^2 < \text{許容値 } \sigma_{ca} = -15$   
正しくは  $21 \text{ kg/cm}^2$

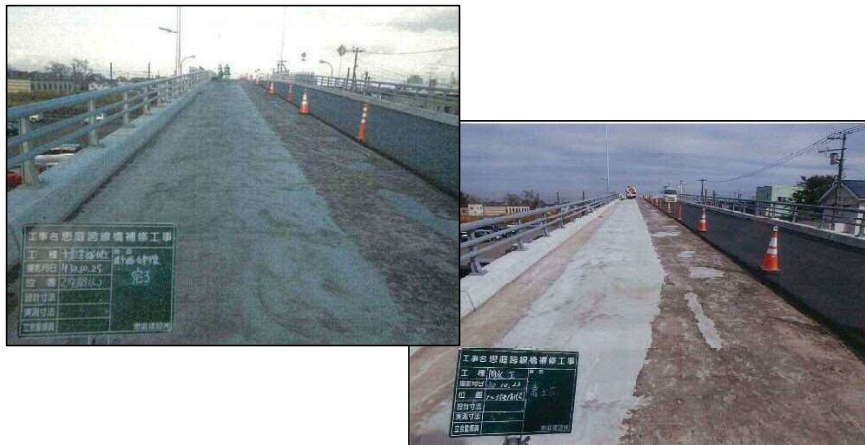
写真① L側主桁上面写真

【橋軸方向のひび割れ状況】

【断面修復後の主桁上面状況】

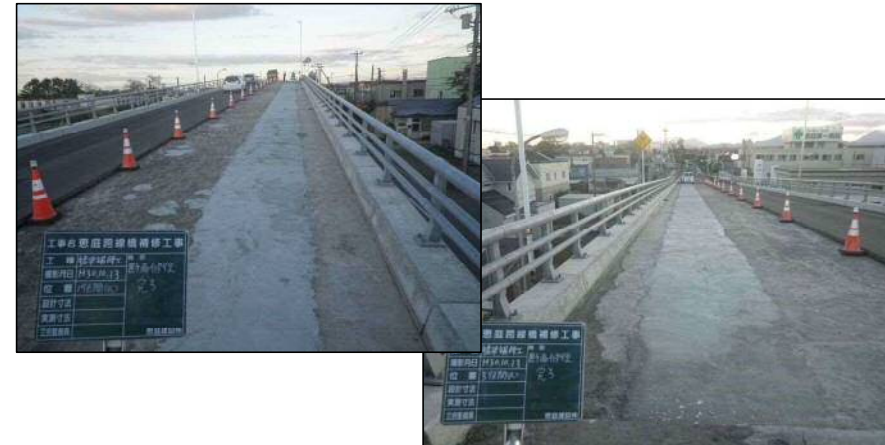
写真② R側主桁上面写真

【ボイド管貫通状況】

【断面修復後の主桁上面状況】

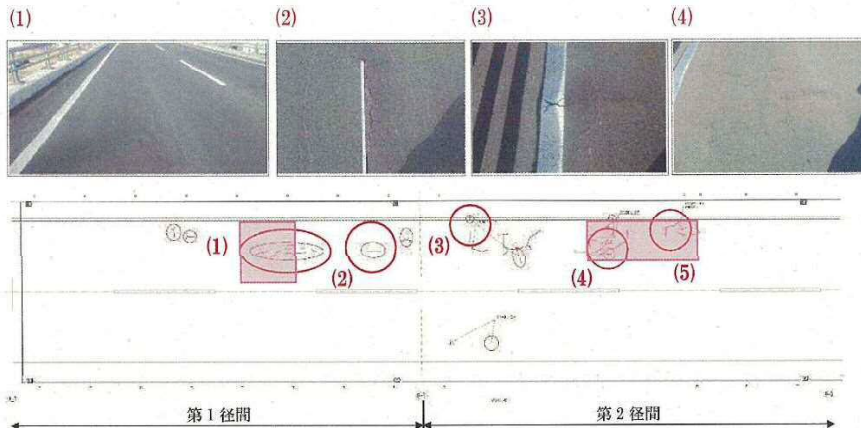
図① 舗装切削箇所図

- ・ H31.4月頃、H30に補修した舗装にひび割れや隆起が多数確認された。
- ・ これを受けて、H31.5月に損傷状況を把握するための調査と原因推定が行われた。調査方法は、防水と断面修復の状態および主桁上面の状態を確認するための舗装切削調査である。(図①)
- ・ 舗装切削調査の結果、得られた知見は以下のとおりである。
  - 第1径間：①防水・断面修復材の剥がれ、②補修部にひび割れ発生、③主桁上面は健全
    - ※輸荷重の影響により、薄層の断面修復部が割れ、空隙が発生したものと考えられる。
  - 第2径間：①防水・断面修復材の剥がれ、②補修厚は第1径間よりも厚くひび割れは認められない、③主桁上面は一部に土砂化が発生
    - ※輸荷重の影響により、土砂化が発生したものと考えられる。
- ・ 以上の結果より、凍害による劣化や工事時の脆弱部撤去不良が原因と推定される。また、コンクリートの脆弱部は、張出版版周辺が顕著であり、道路中心に向かって主桁上面は概ね健全であった。

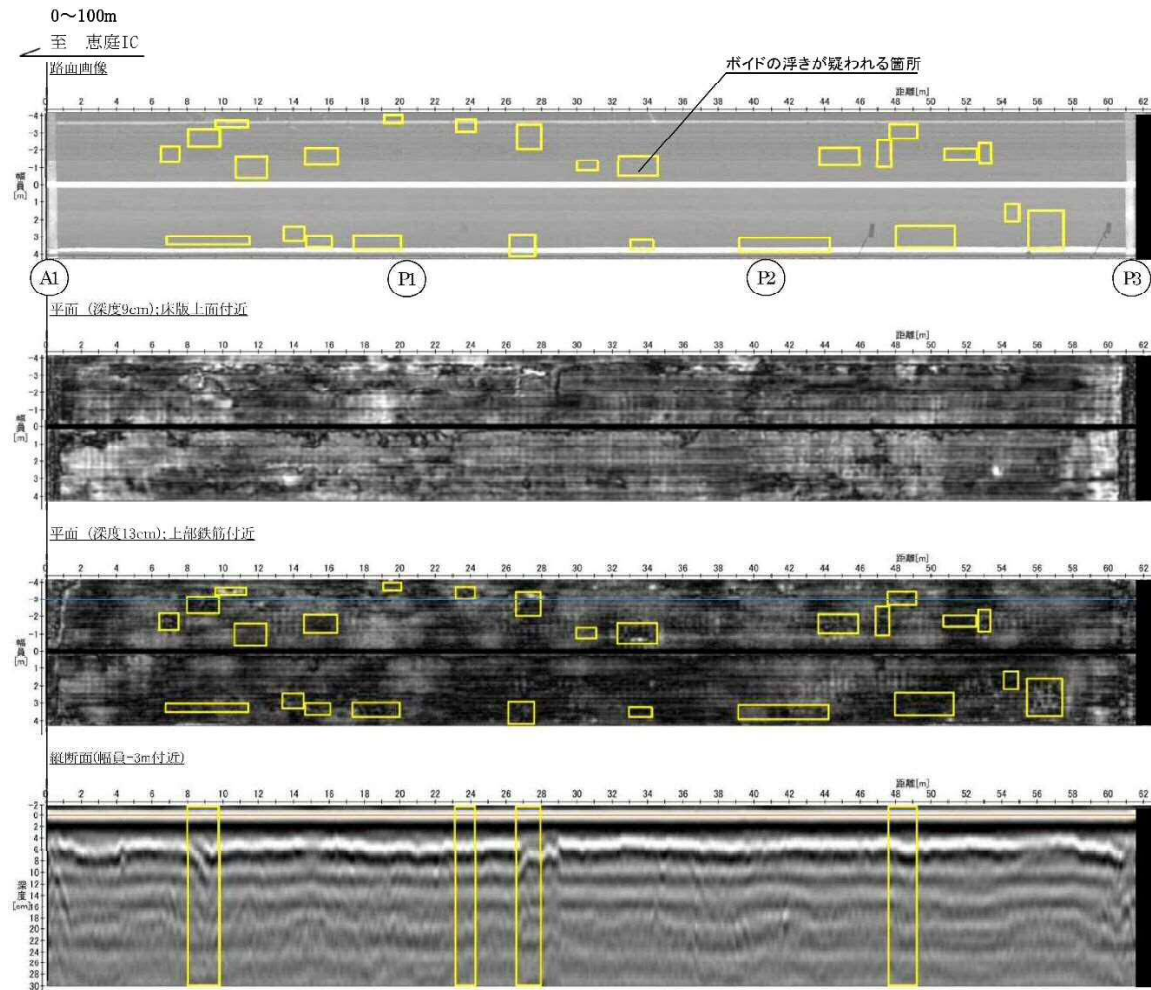
【非破壊床版損傷調査結果（電磁波レーダ画像）】

- ・グループ3の重篤な損傷が疑われる箇所は認められなかった。
- ・グループ2の損傷が疑われる箇所（黄色枠）は、全25ヶ所で認められた。
- ・ボイド管のかぶり厚さは、設計値は道路中心付近で190mm、端部で132mmであるが、2径間目の一部で1ヶ所、56mmが認められた（解析からの推定値）。

※ここに、黄色枠は主桁上面の劣化が疑われる箇所（範囲）を示している。

※また、上図に示す「ボイドの浮きが疑われる箇所」と旗揚げしている2径間目の1箇所にて、ボイド管の浮き上がりが疑われる。次頁に本箇所の根拠となる結果を整理する。

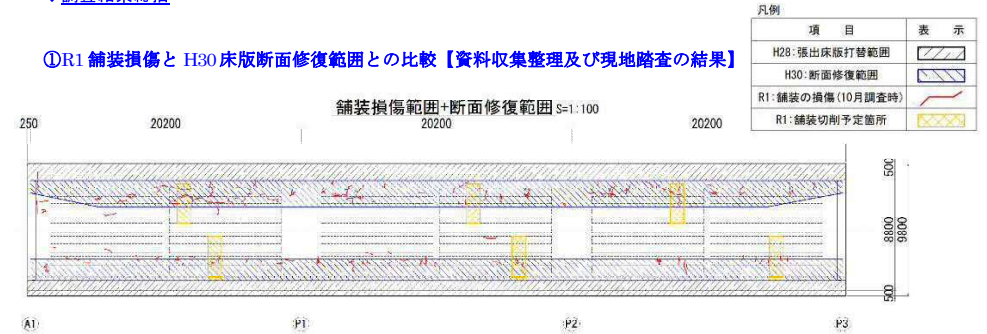
①R1 舗装損傷と H30 床版断面修復範囲との比較【資料収集整理及び現地踏査の結果】

・舗装の損傷は、H30 断面修復範囲の直上で生じている傾向にある。

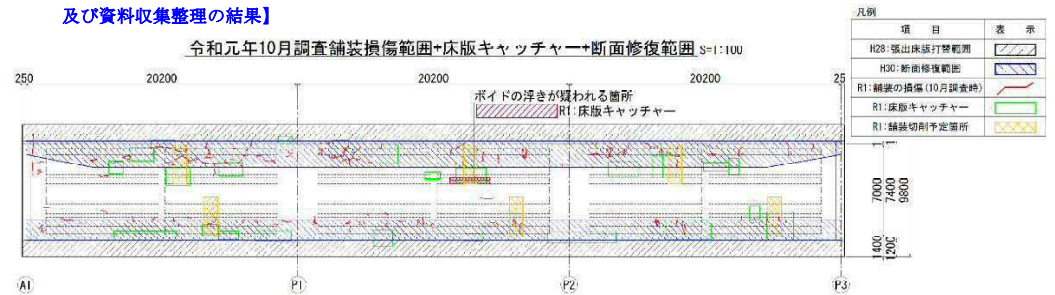
②R1 非破壊調査（床版キャッチャー）と H30 床版断面修復範囲との比較（R1 舗装損傷含む）【非破壊床版調査及び資料収集整理の結果】

・R1 で損傷が疑われる範囲は、ほとんどの箇所が H30 断面修復範囲の直上で生じている傾向にある。  
・ただし、断面修復範囲外の既設部で3箇所と、ポイド管浮き上がり部で1箇所、損傷の疑いがある。

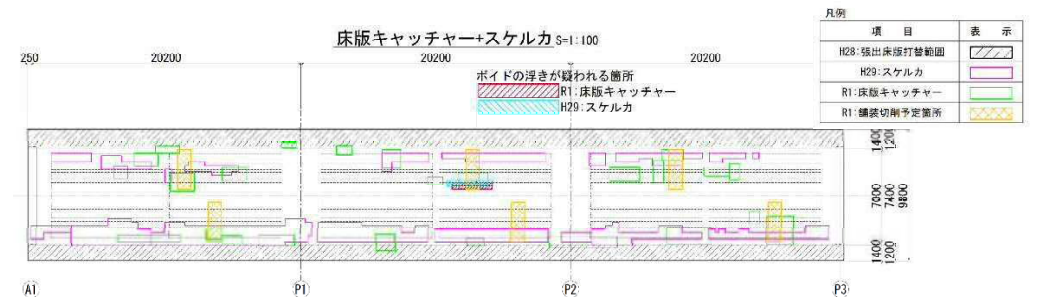
③R1 非破壊調査（床版キャッチャー）と H29 非破壊調査（スケルカ）との比較【非破壊床版調査の結果】

・H29 の非破壊調査に比べて R1 調査では損傷が疑われる範囲は大きく減少している。  
・R1 の損傷が疑われる範囲は H29 の範囲とリンクしている。
