恵庭市恵庭跨線橋 変状原因特別調査委員会 調査報告書(概要版)

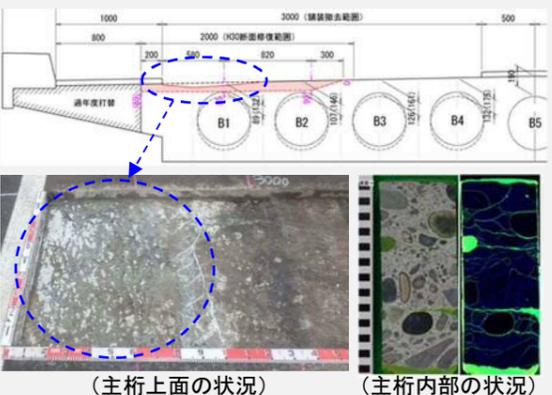
- 修復材を厚く補修した箇所は、修復材と主桁コンクリートとの境界の下にある脆弱部で剥がれ、主桁内部には表層付近の層状のひび割れのみならず、深い位置にもひび割れが認められた。(右写真)
- 修復材を薄く補修した箇所は、修復材と主桁コンクリートとの境界で剥がれ、主桁上面は概ね健全であったが、主桁内部には深い位置にて数本のひび割れが認められた。

- 主桁全体としてはASR、表層部はASRによる微細ひび割れに浸入した雨水による凍害。
- すなわちASRと凍害の複合した劣化機構。

- 修復材の薄い範囲は修復材の収縮の影響、厚い範囲はコンクリートとの一体性の低下や輪荷重の影響によって生じた。

- 建設時に想定されていないASRと凍害の複合により、補修範囲の桁内部で想定を上回るコンクリートの損傷が生じていたこと。

- ①更新案: 上部工をベントによる一時的な仮支持で撤去して、新たに上部工を架け替える。
- ②補強案: 支点を追加して、支間長を短くして応答を低減させて、耐荷性を確保する方法。走行性の低下に対しては主桁上面を断面修復し、床版を構築する。
- ③補修案: 走行性の回復のみを目的とする方法であり、脆弱部を除去し薄層で断面修復する。
- 比較検討の結果、経済性においては補強案より割高となるが、構造性能である安全性, 使用性, 耐久性およびリスクの残余の観点で、補強案および補修案に比べて優れている更新案を採用案とする。
