令和元年度 第 2 回 恵庭市恵庭跨線橋変状原因特別調査委員会

令和元年度 第1回 恵庭市恵庭跨線橋変状原因特別調査委員会
議事録

平成30年の恵庭跨線橋補修工事において、1～3径間の範囲において発生した、断面修復範囲と既設主桁上面との界面剥離（以下「変状」という。）について、調査・検討することで原因を特定し、平成30年の施工時における施工判断等の妥当性についても判断することを目的とする。また、損傷要因から変状が発生しない対策工法を選定するとともに、現状の安全性についても定量的に評価し確認する。

■対象橋梁：恵庭跨線橋（恵庭市福住町3丁目）

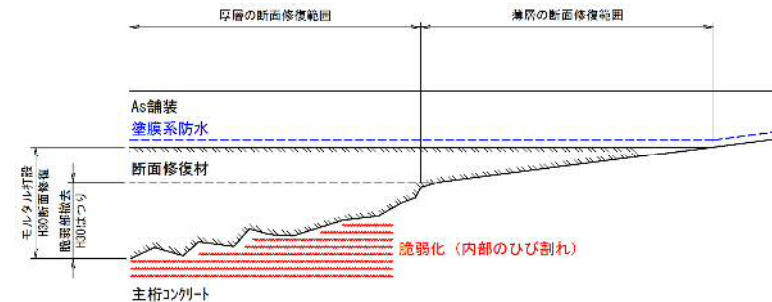
写真 3-9 主桁上面の状況

- ・調査では、舗装と断面修復材が付着した状態で剥がれ（写真 3-6）、断面修復には薄い箇所（写真 3-7）と厚い箇所（写真 3-8）が認められた。
- ・薄い箇所については、修復材と主桁コンクリートとの境界で剥がれるような状態にあるが、主桁上面は比較的健全であった。（写真 3-9 の右側）
- ・厚い箇所については、修復材と主桁コンクリートとの境界の下にある脆弱部で剥がれるような状態にあり、主桁上面は粗骨材とモルタルが分離するほどの脆弱化が認められた。（写真 3-9 の左側）

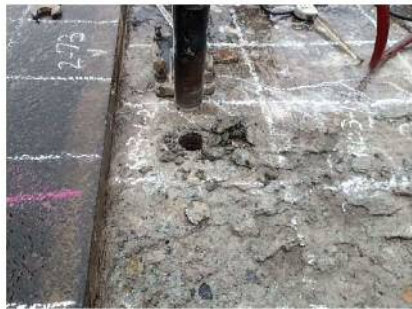
写真 3-18 表層付近の脆弱化

- ・主桁上面の状態が脆弱化のみならず、健全な箇所においても主桁内部に水平方向のひび割れが発生している。
- ・主桁上面が脆弱化している箇所は、表層付近に間隔の狭い層状のひび割れが発生している傾向にあり、採取したコアの深い位置にもひび割れが認められる。なお、数箇所ではボーリングの削孔力によって表層部分が粉碎されるほど脆弱していた。(写真 3-18)
- ・主桁上面が健全な箇所は外観上健全なコアもあれば、採取コアの深い位置にて数本のひび割れが発生しているコアも見られる。
- ・コアのひび割れ面において、骨材周りに白色生成物の付着や粗骨材のひび割れなどが認められる。(写真 3-19)

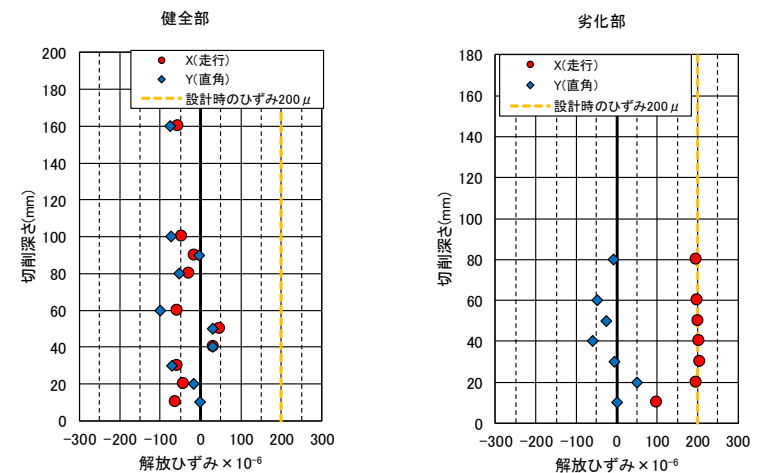
図 3-3 各深さの解放ひずみの推移

- 健全部について、プレストレスの導入方向の X (走行) 成分は、**応力解放に伴い圧縮側に变化している**。本来、コアリング周辺にプレストレスが導入されていれば、応力解放に伴い引張側に变化するはずである。また、比較的浅い切削深さ 10mm 程度から 160mm までほとんど変化していない。
- 劣化部について、プレストレスの導入方向の X (走行) 成分は、**応力解放に伴い引張側に变化し**、深さ 30mm 程度から安定している。但し、削孔部の断面には水平方向のひび割れが発生していた (写真 3-27)。ひび割れの発生により、連続性が断たれているため測定値としての信頼性は低い。
- 以上より、健全部においてもプレストレスを評価することはできなかったことから、劣化部と同様に主桁内部には材料劣化による損傷の発生が疑われる。

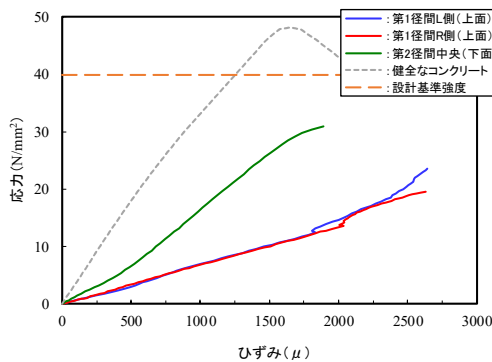
図 3-3 応力-ひずみ関係

- ・圧縮強度は、いずれの試料も設計基準強度を下回っており、**最小値をみると50%程度まで低下している。**
- ・静弾性係数は、いずれの試料も設計値を下回っており、**上面側は80%程度、下面側は50%程度低下している。** また、圧縮強度に対する静弾性係数の下限値よりも下回っている。

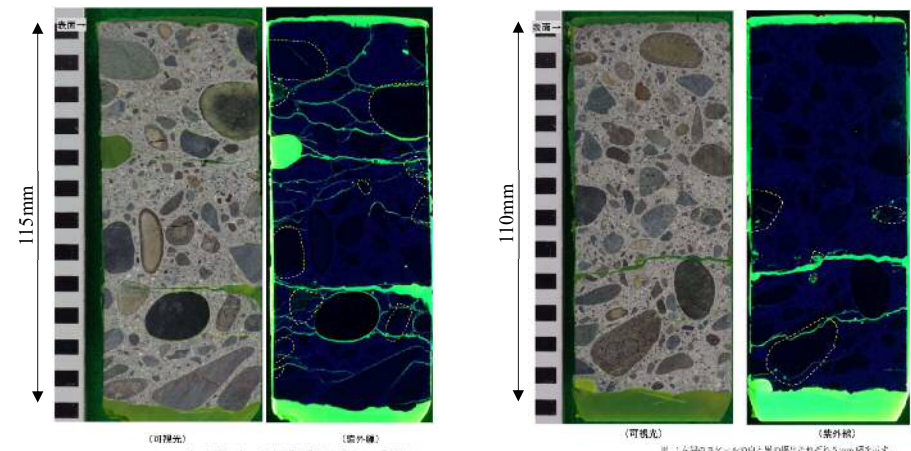
図 3-6 微細ひび割れ観察

- ・脆弱部から採取したコアには、**複数の微細なひび割れが層状に発生しており、コアの上側(0~50mmの間)の表層付近のみならず、下側(80~90mmの間)にも発生している。**
- ・健全部から採取したコアには、表層付近は健全であるが、コアの下側にひび割れが発生している。
- ・いずれのコアにも、**粗骨材の割れが認められる。**

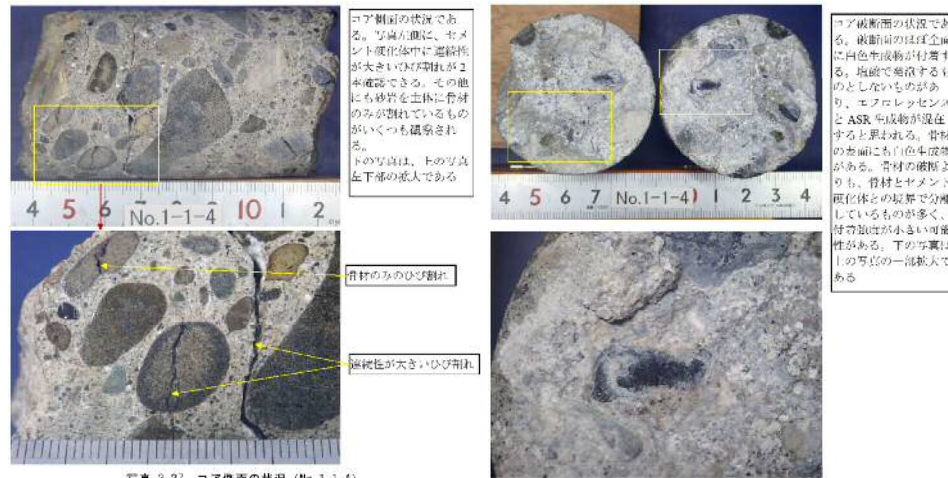
写真 3-27 コア横面の状況 (No.1-1-4)

- 粗骨材については、堆積岩および流紋岩中に反応性シリカ鉱物である**微小石英が多く含まれていた**。また、そのほとんどは反応が大きいものであった。
- 細骨材については、粗骨材と同様に微小石英やガラスが認められ、ASR 反応も発生しているが、粗骨材よりは反応が小さい。
- セメント硬化体組織については、**ASR 特有の反応リムや白色生成物が認められた**。
- No.1-1-4 (第1 径間 L 側) と No.2-1-3 (第2 径間 L 側) は、ほぼ同じ特徴にある。
- 以上より、反応性鉱物の観点から **ASR が変状原因として挙げられる**。

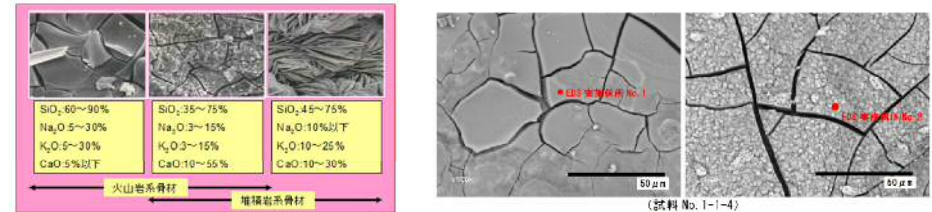
図 3-7 代表的な ASR 生成物の形態と化学組成

- いずれの物質もケイ素 (Si) を主成分とし、カルシウム (Ca)、ナトリウム (Na)、カリウム (K) を含む**一般的な組成の ASR 生成物**であり、図 3-7 の中央にある ASR 生成物の形態と化学組成と一致する。
- 以上より、ASR 生成物の観点から **ASR が変状原因として挙げられる**。

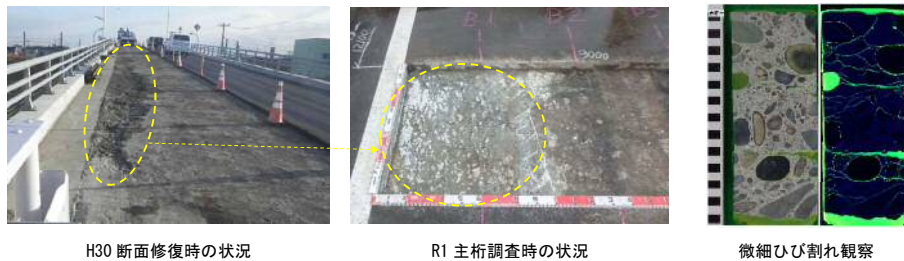
【**損傷パターン1**】 H30 補修工事時に脆弱部をはつり撤去し、修復材を厚く補修した箇所

- ①修復材と主桁コンクリートとの境界の下にある脆弱部で剥がれるような状態にあり、**主桁上面は粗骨材とモルタルが分離するほどの脆弱化が認められた。**
- ②表層付近に間隔の狭い層状のひび割れが発生している傾向にあるが、採取したコアの観察により**深い位置にもひび割れが認められた。**

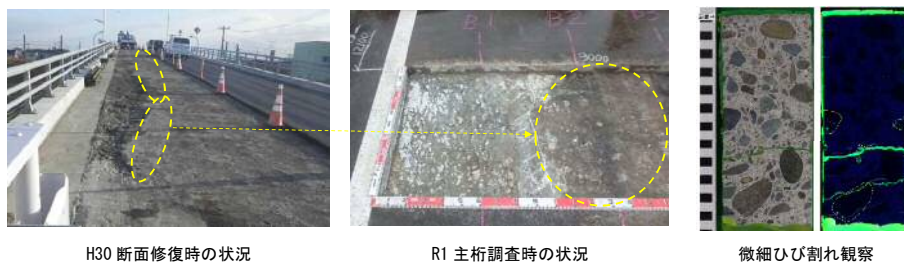
【**損傷パターン2**】 H30 補修工事時に主桁表面の清掃を行い、修復材を薄く補修した箇所

- ①修復材と主桁コンクリートとの境界で剥がれるような状態にあるが、主桁上面は比較的健全であった。
- ②外観上健全なコアもあれば、採取したコアの**深い位置にて数本のひび割れが発生しているコア**も見られた。

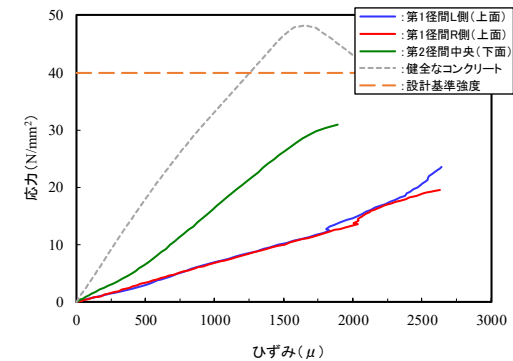
図 3-3 応力-ひずみ関係

- ①主桁上面の脆弱化や主桁内部のひび割れが認められ、この変状の影響によるものと思われる**圧縮強度および静弾性係数などのコンクリート物性値の低下が認められた。**
- ②応力-ひずみ曲線は、健全なコンクリートであれば上に凸の曲線（下図の灰色点線）を示すが、**本主桁は材料劣化の影響で下に凸の曲線を示しているため、コンクリートの材料特性が設計の前提条件を逸脱している可能性がある。**

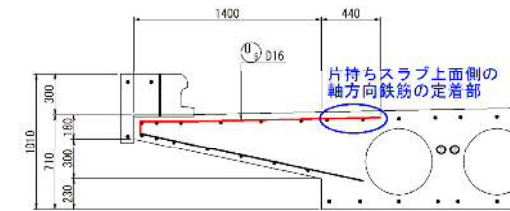
図 4-2-7 片持ちスラブ上面側の軸方向鉄筋の定着部

なお、片持ちスラブについては、図 4-2-7 に示す上面側の軸方向鉄筋の定着部で、先に述べた主桁上面側のコンクリートの劣化により定着が確保できなくなることが懸念されることから、対策において配慮する必要がある。

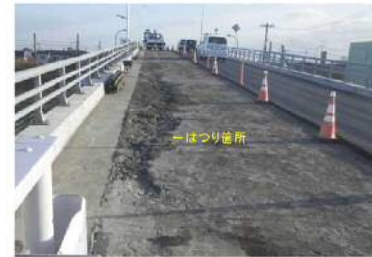
写真 5-1 H30 断面修復前の状況

- ポイド管上の広範囲の不良箇所を確認し、発注者との協議により表面的な脆弱層の撤去で留めた。(写真5-1)
- 前処理工を適切に行うよう、高圧洗浄と掃除機により十分な清掃を行い、ブロアーにより水分を除去・乾燥させた後、プライマーを散布して断面修復材を打設した。
- 主桁上面の状態は、主にポイド管直上(横断方向に2本分程度)が悪く、ポイド管のない中間支点上などは健全であった。
- 断面修復時のモルタル打設は、最大深さは50mm程度であったが、最小深さは10mm程度であった。なお、この10mmは不良箇所ではなく健全な箇所であり、打ち継ぎ境界をつくらないう、健全な範囲もモルタルを打設し、平滑に仕上げた。(写真5-2)

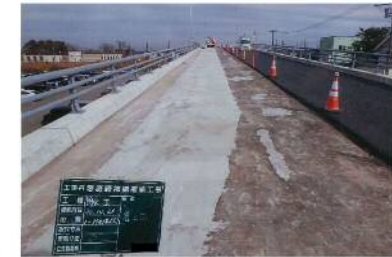
写真 5-2 H30 断面修復後の状況

過年度の工事では、可能な限りで脆弱層の撤去を行うなど、**適切な施工手順・施工管理のもと、構造物に影響を与えないよう配慮して工事が実施された。**

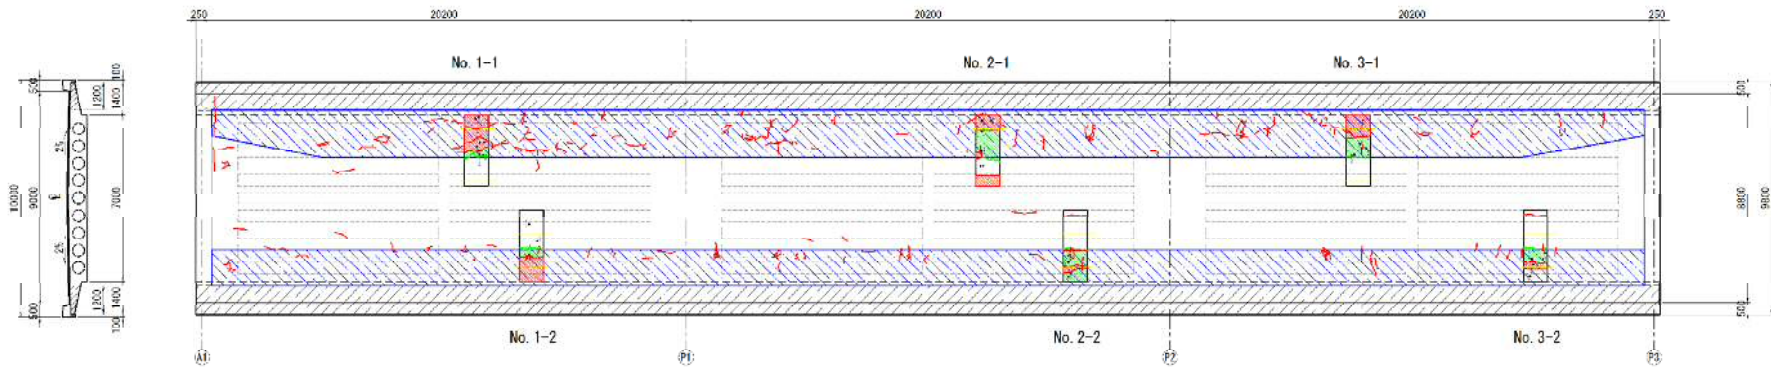
①R1舗装ひびわれ+H30断面修復範囲

次頁の上側の図は、赤線が舗装の損傷、青枠が補修範囲を表している。補修範囲内、補修範囲外における舗装の損傷の割合を整理すると、表5-1に示すとおりである。

表より、**補修範囲上の舗装の損傷割合が9割以上を占めていることから、再劣化の要因は断面修復が関与していることを示唆する結果といえる。**

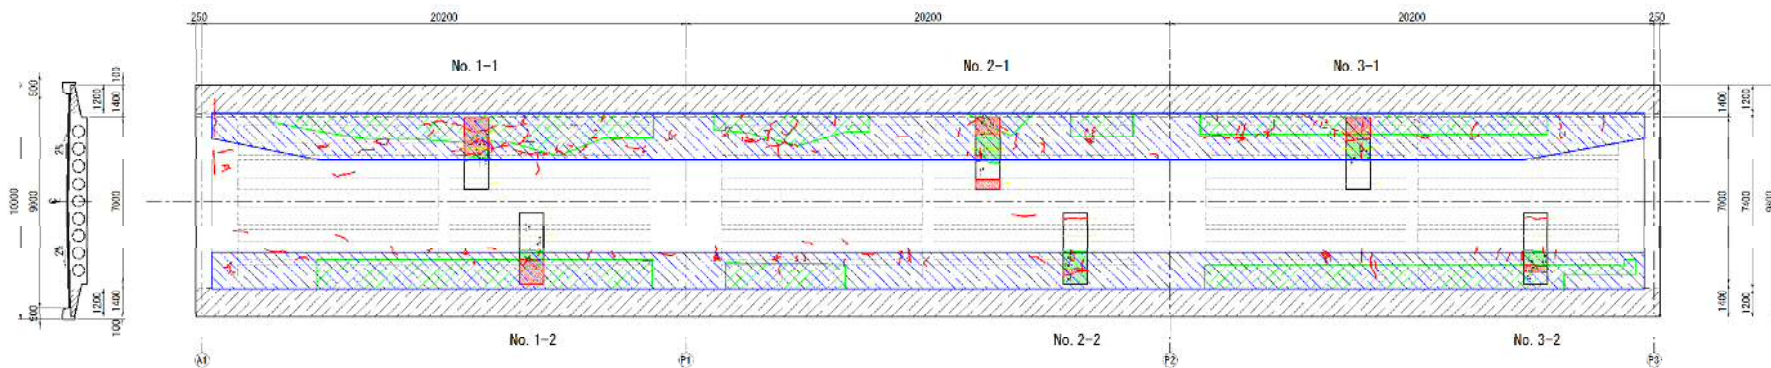
②上図+H30はつり範囲

次頁の下側の図は、赤線が舗装の損傷、青枠が補修範囲、緑枠が脆弱部撤去(補修厚さが厚い)範囲を表している。補修厚さが薄い場合と厚い場合における舗装の損傷の割合を整理すると、表5-2に示すとおりである。

表より、**補修厚さが薄い個所の舗装の損傷割合が6割程度を占めていることから、断面修復の厚さが薄い方が損傷の割合が大きい傾向にある。**

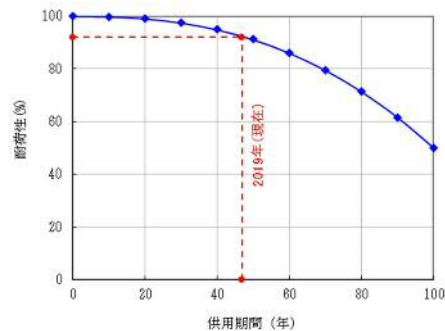
【主桁の劣化に対する耐荷性低下と供用期間の関係 (参考)】

図より、供用開始以降、劣化により緩やかに性能が低下し、現在では1割程度の性能低下が生じている。今後は、ここからさらに性能が低下していくことが予測される。
