# 恵庭市

## 門型標識長寿命化修繕計画

令和4年11月改訂

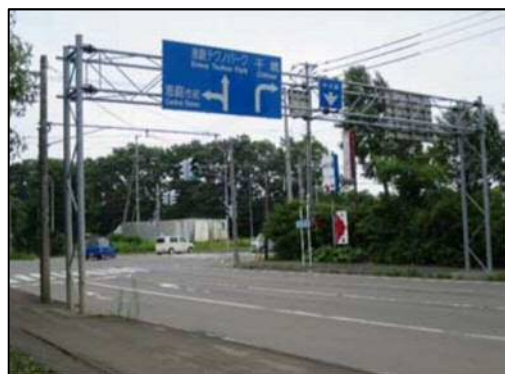
| 施設名・型式 | 門型式（オーバーヘッド式） |
| 路線名 | 東1線大通 |
| 設置年度 | 1999(平成11)年度 |

※施設長 5.46m

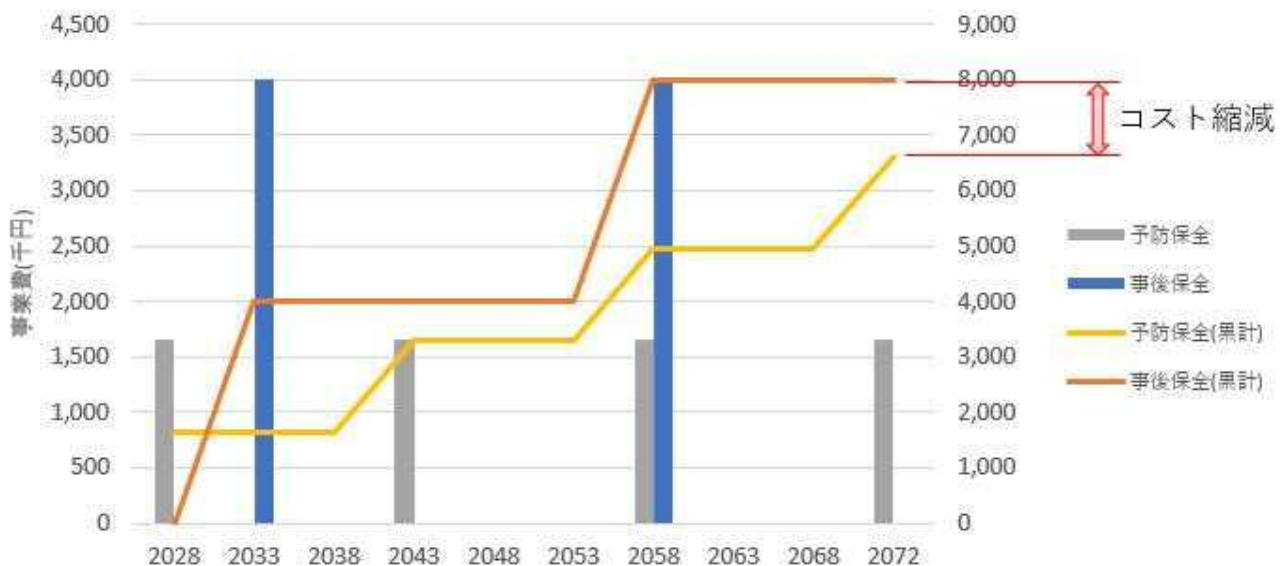
図 6-1 コスト削減効果のシミュレーション

門型標識の損傷程度に応じた修繕を行うにあたり、事後保全的な修繕を実施する場合と、予防保全的な修繕を実施する場合のシミュレーションを行い、50年間の修繕費の推移を比較しました。

予防保全として50年間に要する修繕費用は約660万円であり事後保全的な修繕費用約800万円に対し△140万円(△17.5%)のコスト削減効果が見込まれます。

尚、図はシミュレーション結果であり、本計画で策定した事業費用ではありません。
