第1回 恵庭市恵庭跨線橋維持管理計画検討委員会

第1条 恵庭市恵庭跨線橋維持管理計画検討委員会（以下「検討委員会」という。）は、恵庭市が実施した「令和2年度 恵庭跨線橋補修設計に係る既設構造物詳細調査解析委託業務（4-11径間）」における解析手法、解析における諸条件設定並びに解析結果に基づく寿命算出結果の妥当性を専門的見地から検証することで、恵庭跨線橋の今後の維持管理計画策定に向けた方向性を示すことを目的として設置する。

恵庭跨線橋維持管理計画検討委員会 説明資料

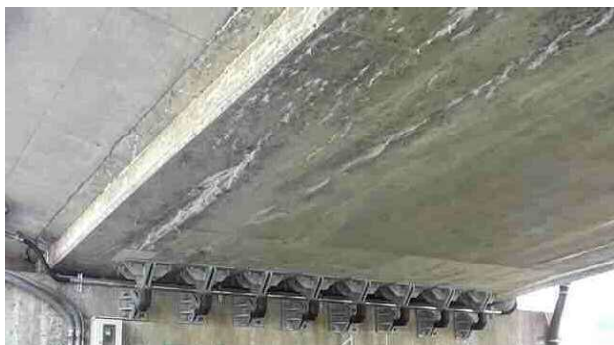
3径間連続PC中空床版
(起点方 (第1径間))

- 起点方の桁（1～3径間）と，終点方の桁（6～8径間，9～11径間）で，変状状況に明らかな違いが見られる。
- 詳細調査により，コンクリートの配合や骨材のASRに対する反応性，残存膨張量等を調査し，起点方と終点方の上部工のコンクリートを比較する。
- その調査結果を，構造解析の材料の条件設定に反映して，起点方と終点方の**主桁の耐荷力の評価**を行う。

- 主桁下面に、ボイド管の下縁の位置に沿った橋軸方向のひび割れと遊離石灰の析出が見られた。この変状は、3連ある3径間連続PC中空床版桁のうち、起点方の1～3径間の桁で最も現れていた。特に、第1径間に最も変状が現れている（付写真2.1）。
- 主桁下面のひび割れと遊離石灰の析出は、中間支点の近傍の正曲げと負曲げが入れ替わる部位にも生じていた。この部位においては、主方向の曲げの影響が小さいことから、荷重作用によらない材料の変化のみによって変状が進行している可能性がある（付写真2.2）。
- 終点方の6～8径間および9～11径間の2基においては、ボイド管に沿ったひび割れが発生している箇所は幾つかの径間で確認されたものの、ひび割れからの遊離石灰の析出が見られたのは、6径間の終点方と7径間目のみであった（付写真2.3）。

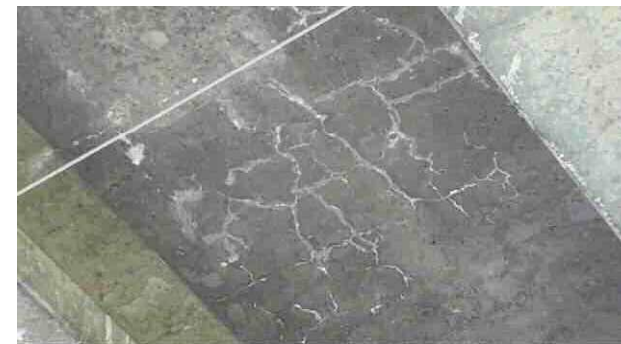
単純プレベーム桁
(第5径間RC床版下面)

- 床版に亀甲状のひび割れが生じており，床版上面からの水の供給も懸念されることから，**RC床版の疲労破壊に関する評価**を構造解析により行う。

- 床版下面に、亀甲状のひび割れが見られた（付写真2.5）。ひび割れが生じている部位は、主桁G1～G7間のうち構造中心付近であり、車両が走行する位置の直下であった。
- 第4径間では、市道の直上の位置において最も遊離石灰の析出が生じており、主桁上面からの水が供給されているものと考えられる。また、この変状の直上の位置で、舗装に損傷が見られたことから、繰り返しの輪荷重による床版の破壊が懸念される（付写真2.6）。
- 第5径間（跨線部）においても、亀甲状のひび割れと、ひび割れから遊離石灰が析出している箇所が確認された。また、遊離石灰の析出は伴わない亀甲状のひび割れも、複数の部位で生じているものと見られる（付写真2.7, 付写真2.8）。
- 床版の損傷または破壊により、線路または市道への床版コンクリートの抜け落ちによる被害が懸念される。

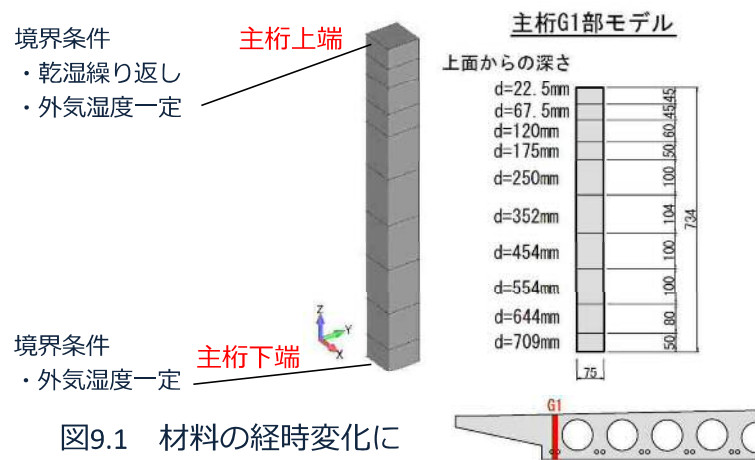
- 調査より得られた材料試験結果（配合，気泡組織，アルカリ含有量等）や橋梁地点の環境条件（気温，湿度）に基づき，凍結融解作用およびASRによるコンクリートの材料特性や体積変化の経時的な変化を求める。

図9.1 材料の経時変化に関する解析の部分モデル

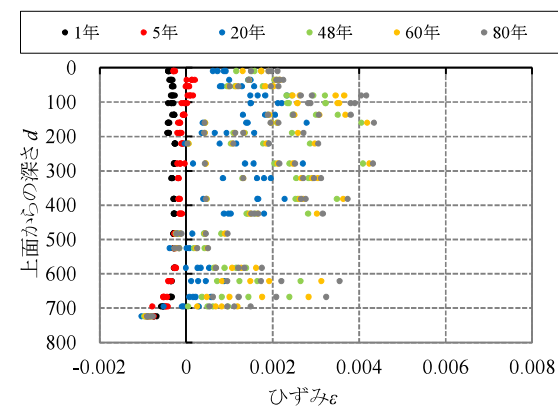
- 凍結融解作用によって生じる膨張ひずみの増加は，主桁上面から内部に向かって進展した。ただし，上面から深さ150mmに到達する材齢48年（現在）以降は，内部に進展しない。
- アルカリ骨材反応によって生じる膨張ひずみは，主桁の高さ方向の全体で生じる。

図9.3 高さ方向のひずみの分布
(アルカリ骨材反応，A1-1)

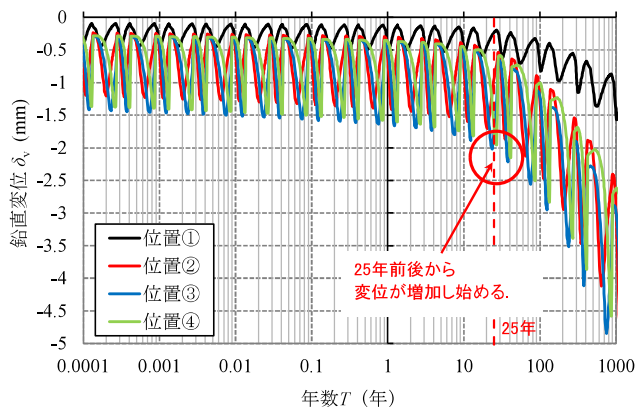
図11.1 床版の鉛直変位-年数の関係（調査から得られた最小床版厚 t=125mmの解析モデル）

将来性能： 現状の耐荷力を維持できるのは、床版上面から水の供給が続く場合で2年半前後、乾燥状態を保持できた場合で25年前後の見込みとなる。

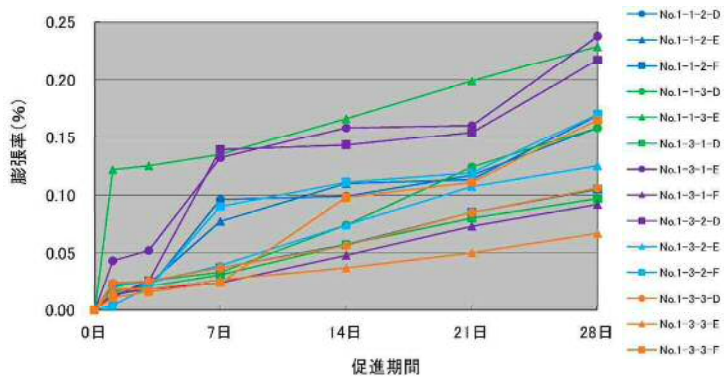
付図7.1 促進期間中の膨張率の変化（第1-3径間PC中空床版）

- アルカリ骨材反応に対するコンクリートの残存膨張量は、起点方と終点方のPC中空床版で大きな違いは見られなかった。
- 岩石の種類や含有率はほぼ一致しており、起点方と終点方のPC中空床版で**同じ骨材が用いられている可能性が高い。**

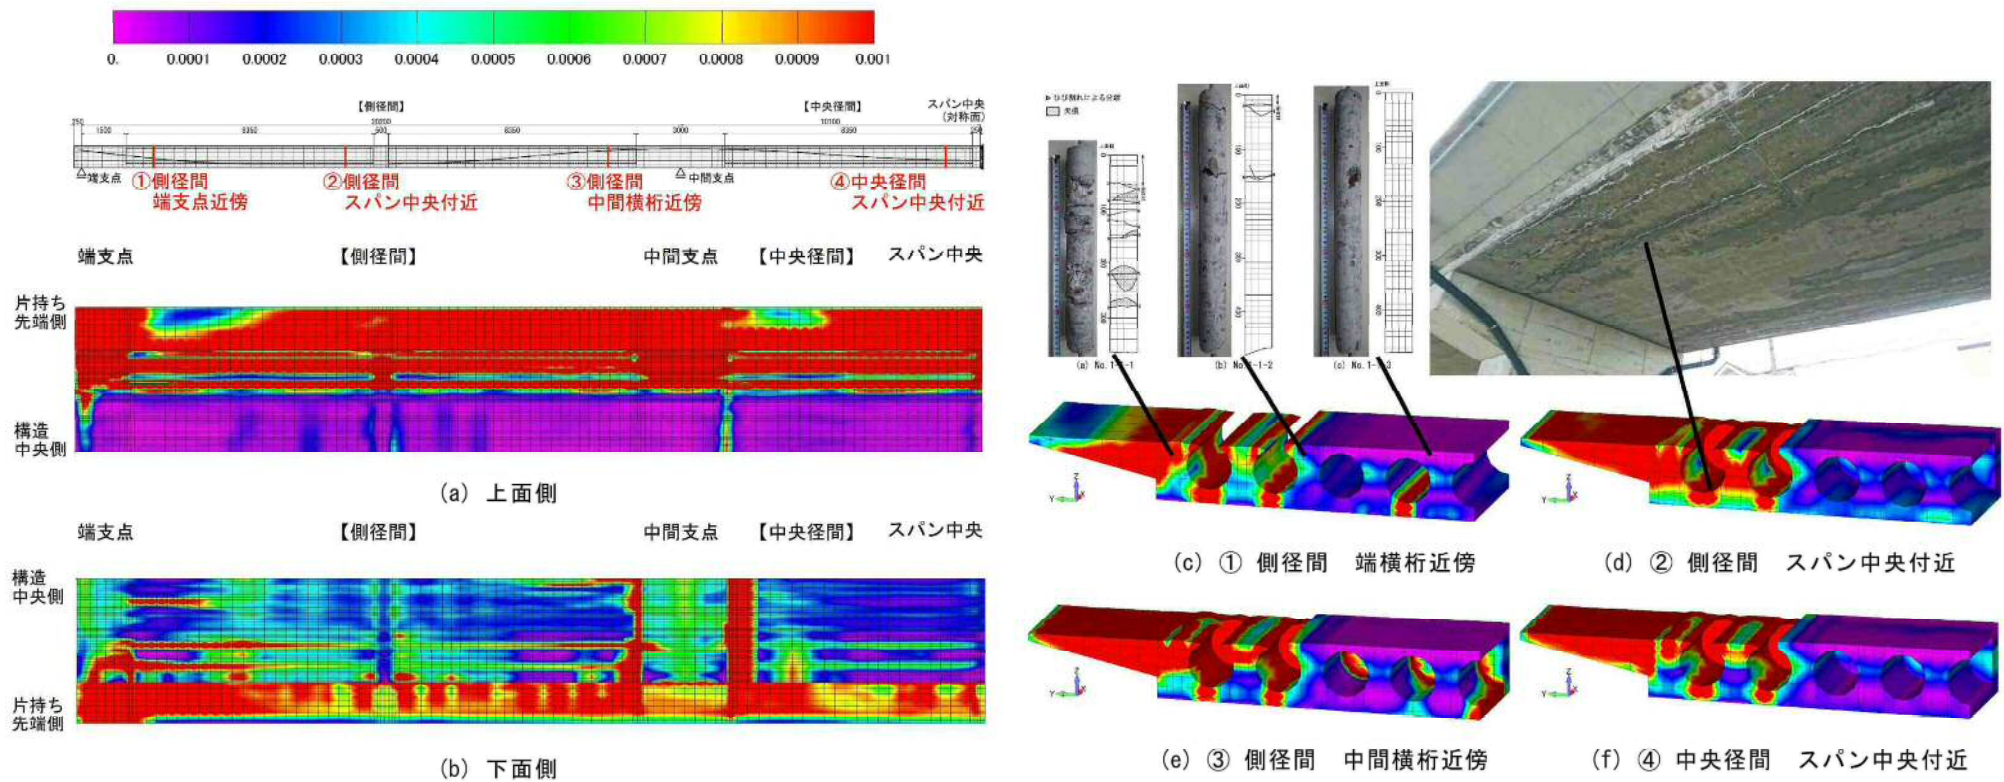
付図9.1 最大主ひずみ 1F-T48 (1-3径間, 経年48年, 凍結融解作用)
