第 2 回 恵庭市恵庭跨線橋維持管理計画検討委員会

恵庭跨線橋維持管理計画検討委員会 説明資料

令和3年度
恵庭市

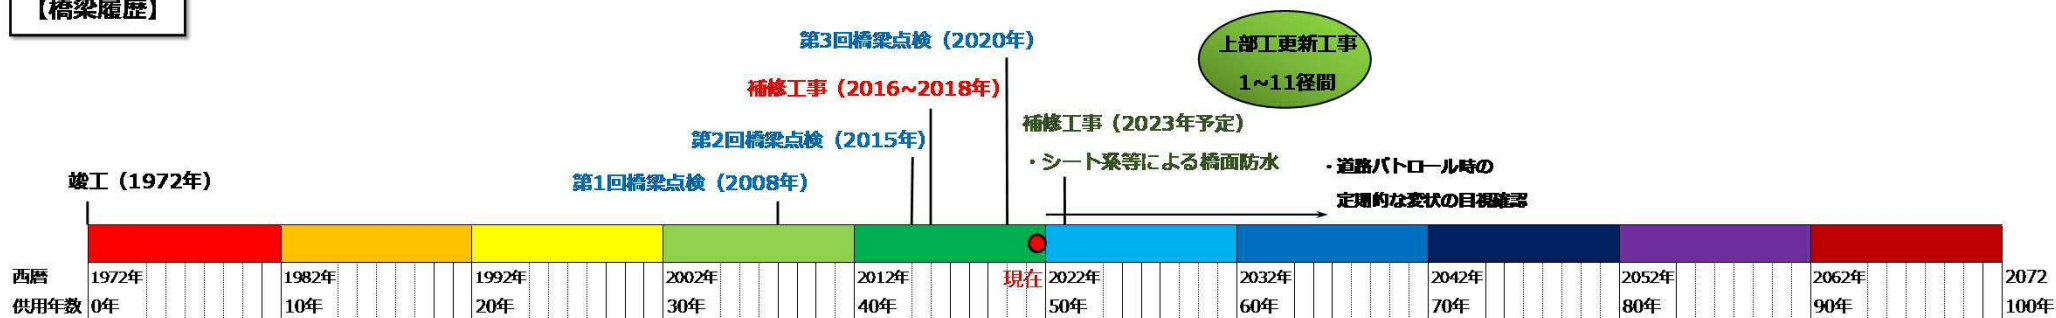
【橋梁履歴】

- ・ シート系等の橋面防水により性能低下を抑制して供用を継続した後に、上部工を更新する。

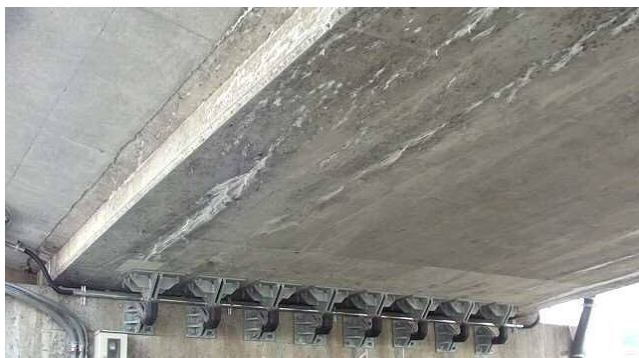
3径間連続PC中空床版
(起点方 (第1径間))

- 起点方の桁（1～3径間）と、終点方の桁（6～8径間，9～11径間）で，変状状況に明らかな違いが見られる。
- 詳細調査により，コンクリートの配合や骨材のASRに対する反応性，残存膨張量等を調査し，起点方と終点方の上部工のコンクリートを比較する。
- その調査結果を，構造解析の材料の条件設定に反映して，起点方と終点方の**主桁の耐荷力の評価**を行う。

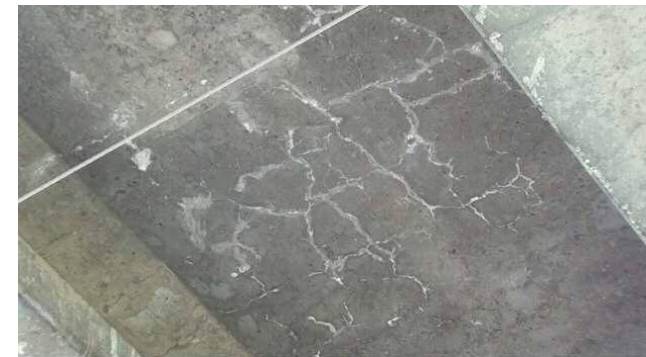
単純プレベーム桁
(第5径間RC床版下面)

- 床版に亀甲状のひび割れが生じており，床版上面からの水の供給も懸念されることから，**RC床版の疲労破壊に関する評価**を構造解析により行う。

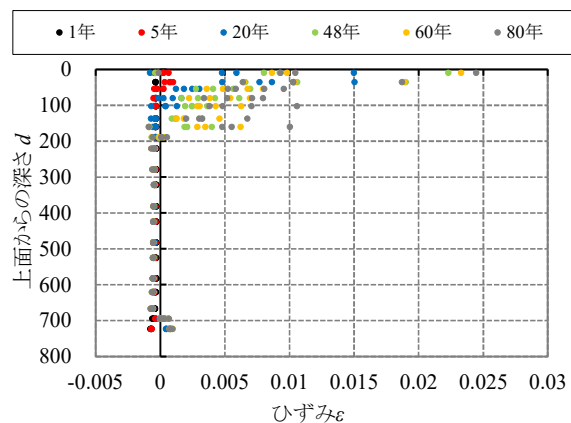
図9.2 高さ方向のひずみの分布
(凍結融解作用, F1-1)

- 凍結融解作用によって生じる膨張ひずみの増加は，主桁上面から内部に向かって進展した。ただし，上面から深さ150mmに到達する材齢48年（現在）以降は，内部に進展しない。
- アルカリ骨材反応によって生じる膨張ひずみは，主桁の高さ方向の全体で生じる。

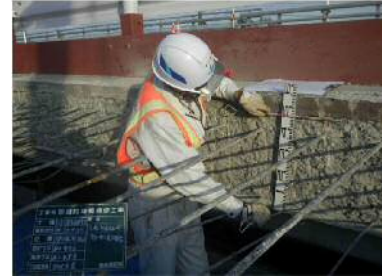
(1) 平成28年（2016年）度補修工事

張出床版打替（第1～3径間R側）
 張出床版上面断面修復（第6～11径間R側）
 地覆・防護柵取替（第1～3, 6～11径間R側）
 高欄取替（第4径間），伸縮装置取替（A1, P3, P8, A2）
 橋台断面修復（A2），橋脚耐震補強（P6, P7, P8）

付図1.1 平成28年度 PC中空床版桁 張出し床版の状況（左図：1～3径間，右図：6～11径間）

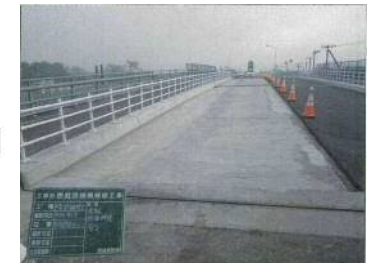
付図1.2 平成29年度，平成30年度 プレベーム桁断面修復（4，5径間）

張出床版打替（第1～3径間L側）
 橋面防水，張出床版上面断面修復（第4～5径間L側）
 地覆・防護柵取替（第1～3径間L側）
 高欄取替（第5径間），伸縮装置取替（P4, P5）
 上部工ひび割れ補修・表面含浸材（第5径間）
 沓座拡幅・橋脚耐震補強（P4, P5）

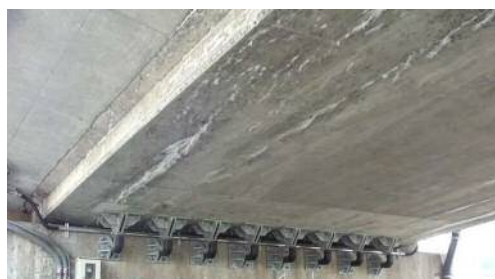
付写真2.1 第1径間

- 主桁下面に、ボイド管の下縁の位置に沿った橋軸方向のひび割れと遊離石灰の析出が見られた。この変状は、3連ある3径間連続PC中空床版桁のうち、起点方の1～3径間の桁で最も現れていた。特に、第1径間に最も変状が現れている（付写真2.1）。
- 主桁下面のひび割れと遊離石灰の析出は、中間支点の近傍の正曲げと負曲げが入れ替わる部位にも生じていた。この部位においては、主方向の曲げの影響が小さいことから、荷重作用によらない材料の変化のみによって変状が進行している可能性がある（付写真2.2）。
- 終点方の6～8径間および9～11径間の2基においては、ボイド管に沿ったひび割れが発生している箇所は幾つかの径間で確認されたものの、ひび割れからの遊離石灰の析出が見られたのは、6径間の終点方と7径間目のみであった（付写真2.3）。

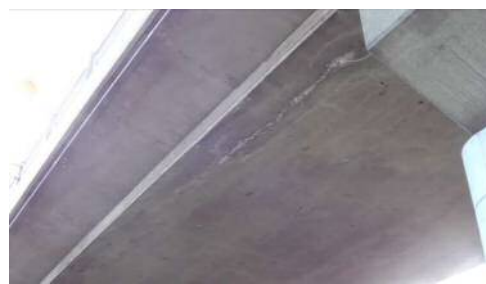
付写真2.3 第6径間

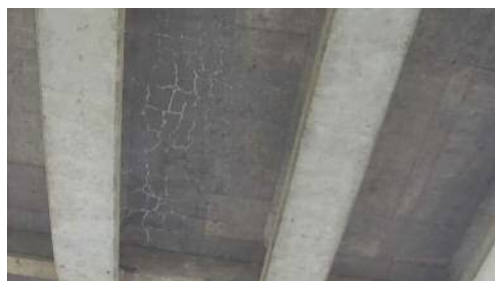
付写真2.5 第4径間RC床版下面

- 床版下面に、亀甲状のひび割れが見られた（付写真2.5）。ひび割れが生じている部位は、主桁G1～G7間のうち構造中心付近であり、車両が走行する位置の直下であった。
- 第4径間では、市道の直上の位置において最も遊離石灰の析出が生じており、主桁上面からの水が供給されているものと考えられる。また、この変状の直上の位置で、舗装に損傷が見られたことから、繰り返しの輪荷重による床版の破壊が懸念される（付写真2.6）。
- 第5径間（跨線部）においても、亀甲状のひび割れと、ひび割れから遊離石灰が析出している箇所が確認された。また、遊離石灰の析出は伴わない亀甲状のひび割れも、複数の部位で生じているものと見られる（付写真2.7、付写真2.8）。
- 床版の損傷または破壊により、線路または市道への床版コンクリートの抜け落ちによる被害が懸念される。

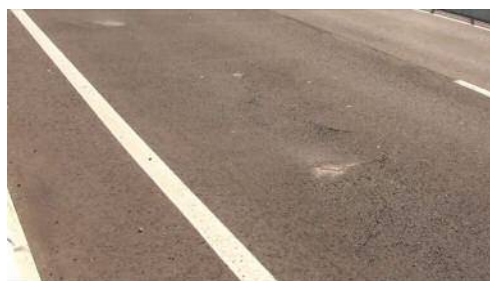
付写真2.6 第4径間RC床版上面の舗装

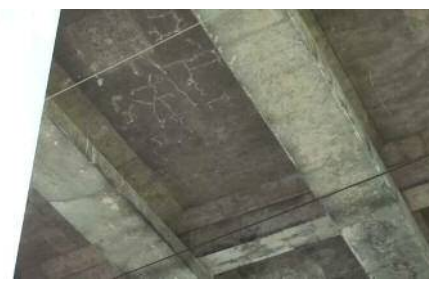
付写真2.7 第5径間RC床版下面

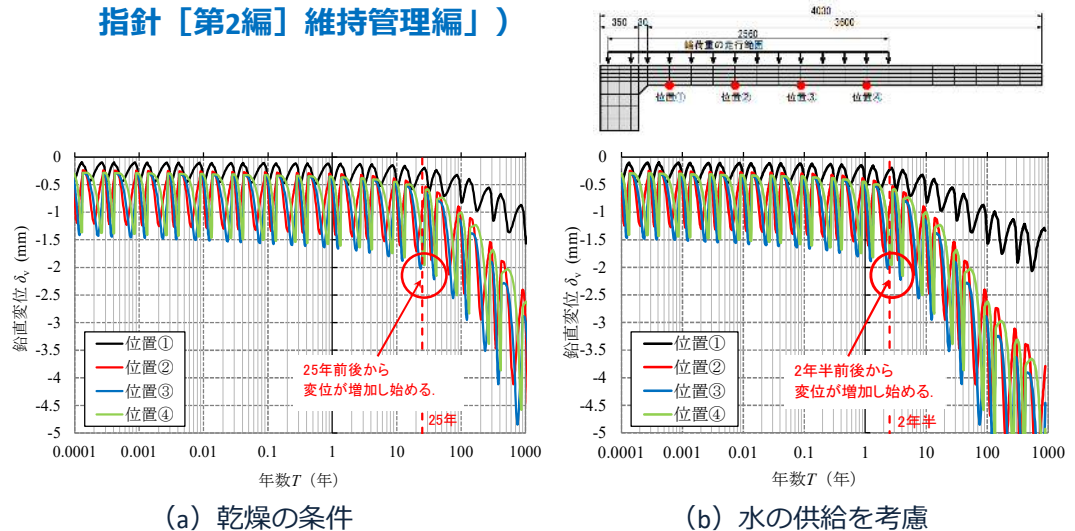
付図11.2 RC床版の鉛直変位の経年変化（調査から得られた最小床版厚125mm）

- 輪荷重の載荷に対するRC床版の変形が大きくなると、ひび割れ開口が大きくなり、繰返し回数による損傷の進行が加速するとともに、耐荷力の低下によって過積載車の走行による押抜きせん断破壊に対する安全性が低下する。このことから、部材の破壊による走行安全性や、損傷に伴うコンクリートの剥離、剥落、脱落等による第三者影響の懸念が高まる。
- 最小床版厚125mmに対しては、現状の耐荷力を維持できるのは、すでに載荷された分の履歴を無視しても、床版上面から水の供給が続く場合で2年半前後、乾燥状態を保持できた場合で25年前後の見込みとなる（付図11.2）。

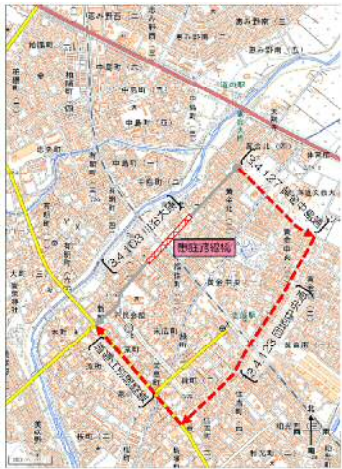
付図13.1 施工年次交通量の推定

- 通行止めの後の費用と通交止め前の費用の差分から、**1年あたり約11億7千万円の損失**が発生することが予想される。
- 「3.4.123団地中央通」「道道江別恵庭線」の慢性的な渋滞も懸念される。
- 付12の対策工法の比較中の第1案（撤去、架け換え）と第2案（床版打ち替え）を比較すると、**第2案の通行止め期間が1.5倍長い**ため、**経済損失も1.5倍（約6億円）大きい。**
