惠庭市

舗装長寿命化修繕計画  
(案)

令和 年 月  
惠庭市建設部  
管理課

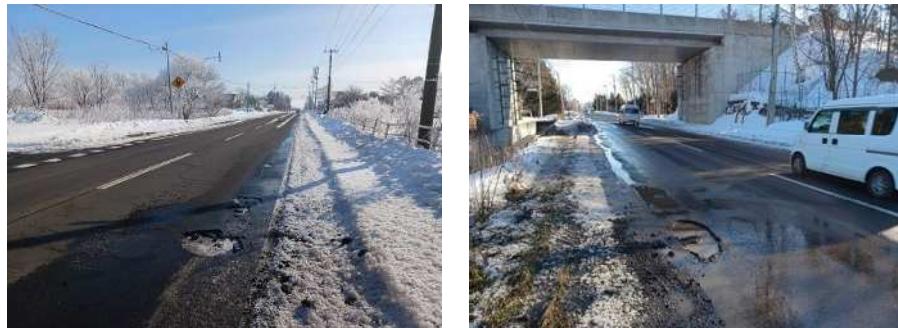
図 1-2 ポットホール（例）

恵庭市は、冬期の厳しい気象条件により、道路舗装の損傷が発生しやすい環境にあります。特に、凍結と融解が繰り返されることで路盤が持ち上がる「凍上」現象が顕著で、舗装表面のひび割れや段差の発生につながっています。また、ひび割れ部分に融雪水や雨水が浸入し舗装内部で凍結融解が繰り返されることで、舗装の一部が陥没する「ポットホール」が発生しやすくなります。

ポットホールは、道路の走行性や安全性を著しく低下させるだけではなく、補修対応の頻度が増加することで維持管理費の増大を招きます。そのため、ポットホール等の危険個所を効率的に把握し、補修対応できる新たな管理体制を構築する必要があります。

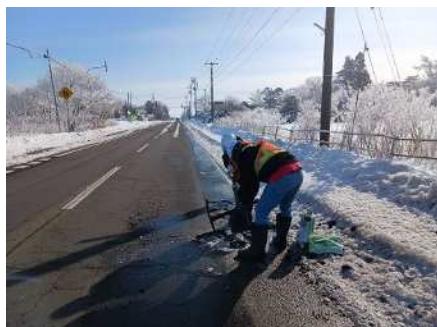
図 1-3 補修作業の様子（例）

また、現状、市民からの通報等によってポットホールへの応急対応が必要となった場合は、市職員と委託先の道路巡回員で班を複数編成し、現場における補修作業等を実施していますが、道路維持に従事する市職員が減少するなかで、市民からの通報対応と現場作業の両立が難しくなりつつあります。

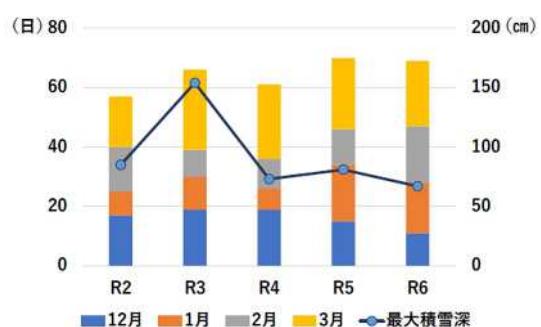
図 1-4 ゼロクロッシング日数と最大積雪深の推移

恵庭市では、ゼロクロッシング日数（1日の間に気温がプラスからマイナス、もしくはマイナスからプラスに変化する日数）の増加、最大積雪深の減少等に伴って凍結融解や路面曝露が顕著となっており、今後はポットホールが群発して現れる可能性が高くなっています。

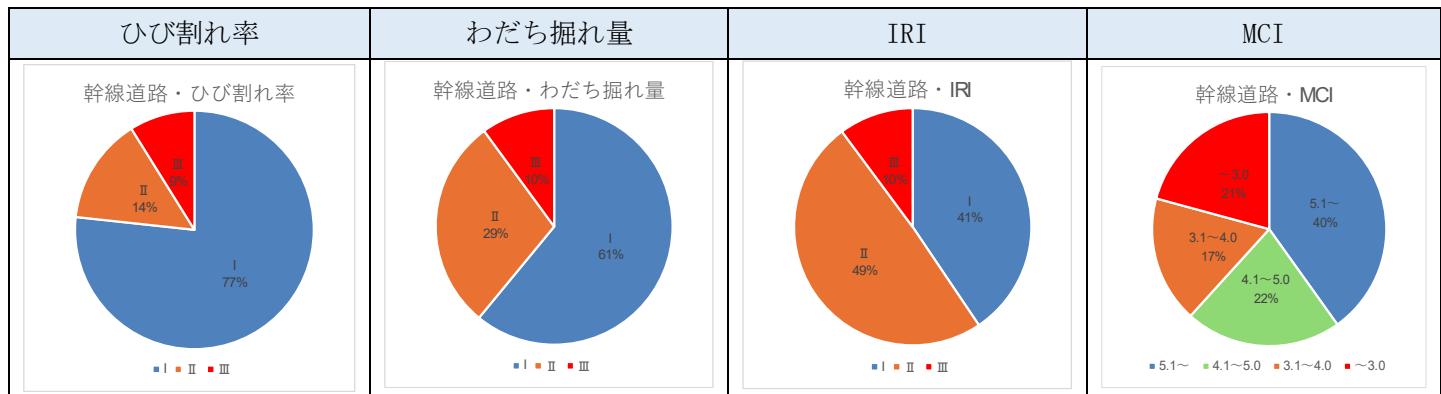
図2-3 幹線道路の診断区分割合比較

R7年度の調査対象となった路線における評価結果（区分ごとの割合）を図2-3～図2-5に示します。また、各結果の地図上に示したものと図2-6～図2-13に示します。幹線道路と準幹線道路では、わだち掘れ量の割合は同程度でしたが、ひび割れ率およびIRIにおいて準幹線道路の方が状態が悪く、総合評価であるMCIの低減に繋がっていると考えられます。

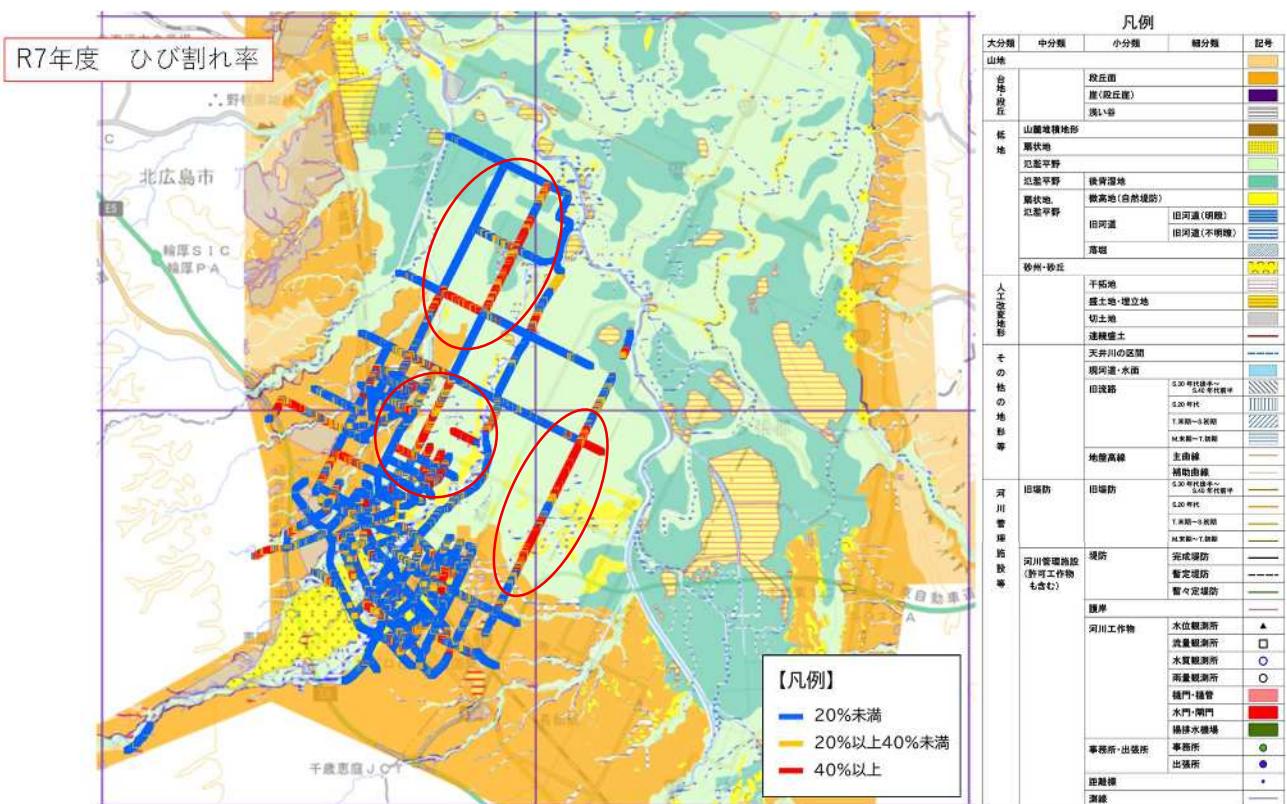
- ・土地の成立とひび割れ率の関係を重ねてみると、氾濫平野（過去の河川の氾濫により広がった平野で、地盤が軟弱な傾向がある）においては、ひび割れ率が高くなる傾向が確認されました。

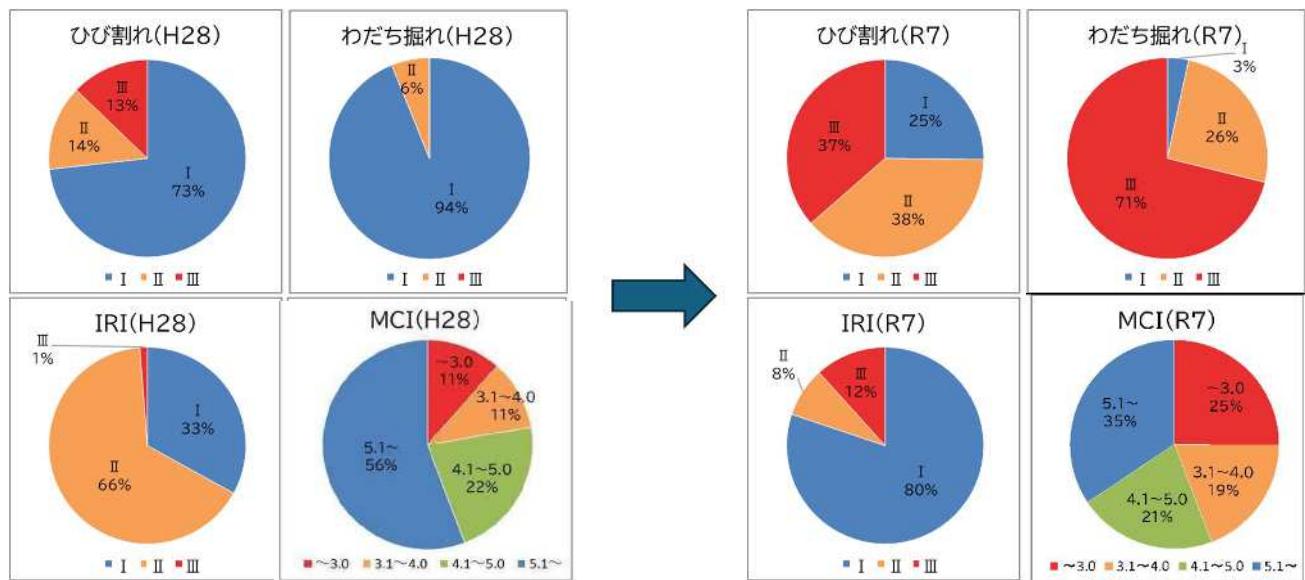
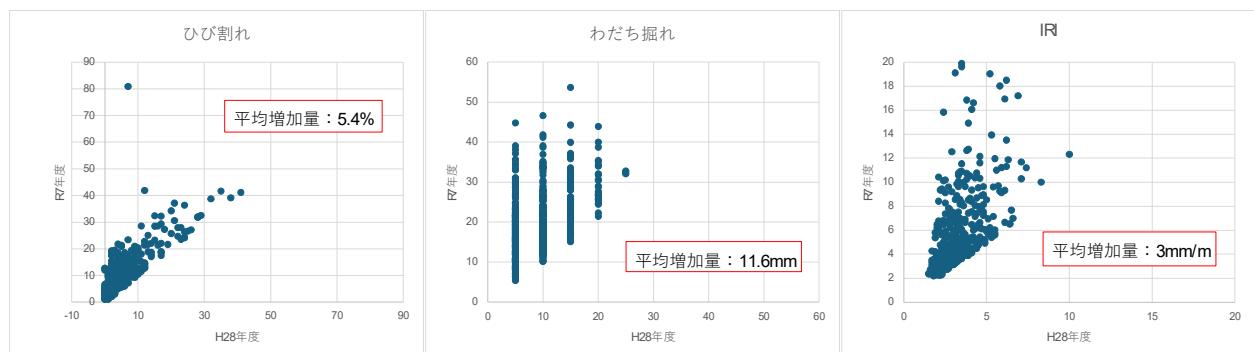
図3-1 劣化予測検討（9年間の変化量）

これまでの2回の点検結果において、同一箇所を測定した2回分のデータから、恵庭市における舗装の劣化予測について検討しました。図3-1に示す通り、H28年からR7年の9年における増加量は、ひび割れ率5.4%、わだち掘れ量11.6mm、IRI3mm/mが増加していたことから、1年における増加量は、ひび割れ率0.6%/年、わだち掘れ量1.3mm/年、IRI0.33mm/m/年としました（表3-3）。

- 同一路線の2箇年における評価を比較すると、ひび割れ率・わだち掘れ量において、診断区分IIIの割合が大幅に増加していることが分かりました。

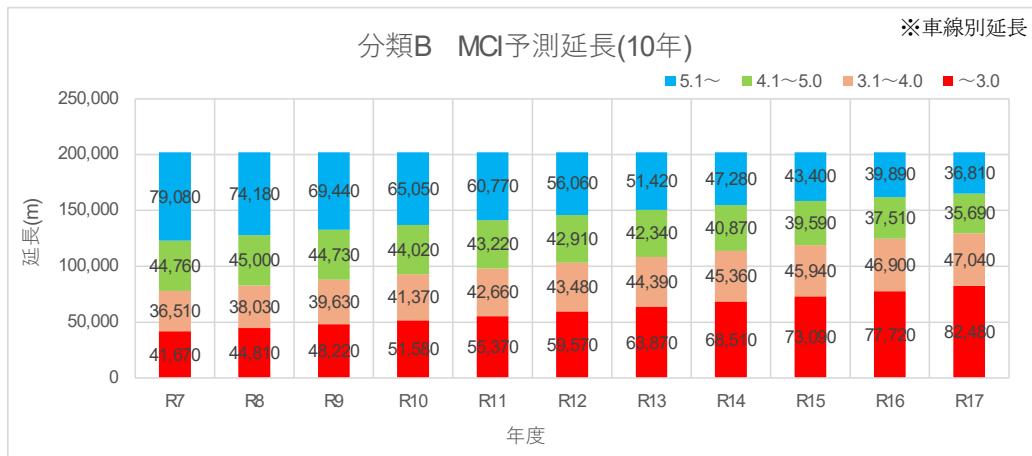
図3-5 分類BにおけるMCIの予測延長(10年間)

分類Bの調査結果を基に、10年後までの管理水準の超過延長の推移を試算した結果、現在の約2割から10年後には約4割まで倍増すると考えられます（図3-5、表3-6）。

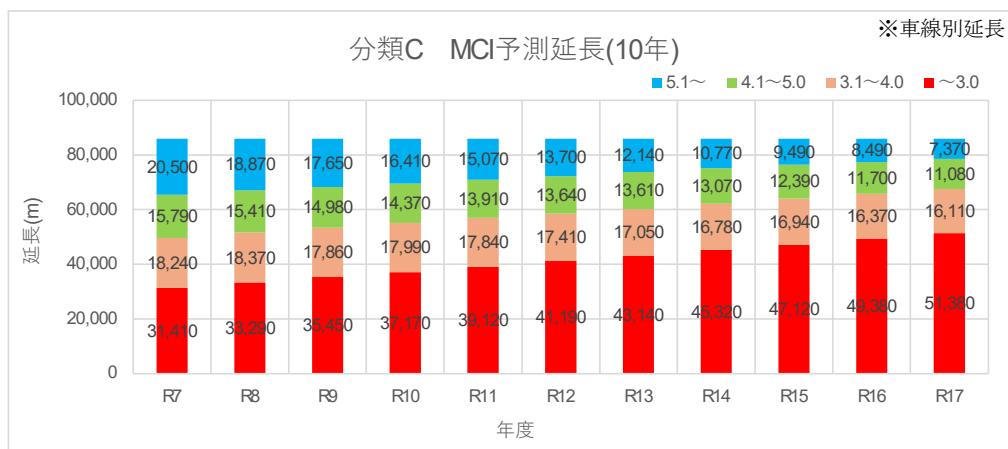
図3-6 分類CにおけるMCIの予測延長(10年間)

分類Cの調査結果を基に、10年後までの管理水準の超過延長の推移を試算した結果、現在の約4割から10年後には約6割まで増加すると考えられます（図3-6、表3-7）。

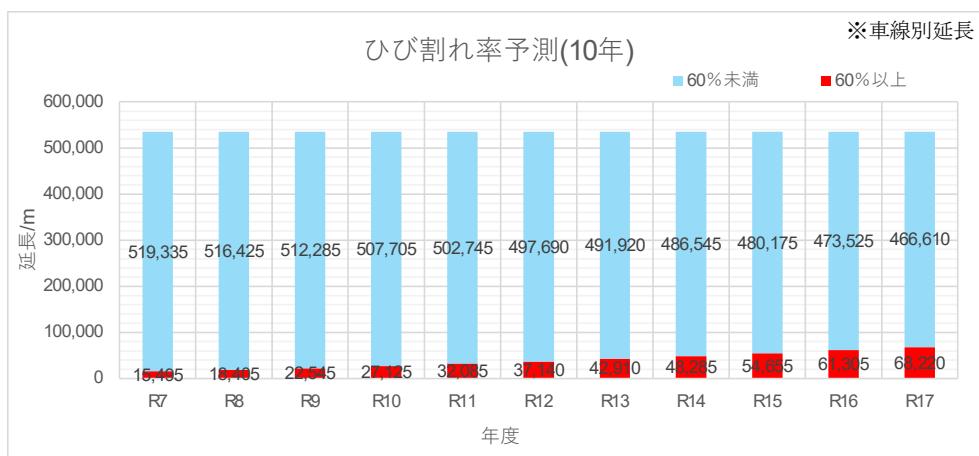
図 3-7 分類 D におけるひび割れ率の予測延長 (10 年間)

分類 D の調査結果を基に、10 年後までの管理水準の超過延長の推移を試算した結果、現在の約 3%から 10 年後には約 13%まで増加すると考えられます (図 3-7、表 3-8)。

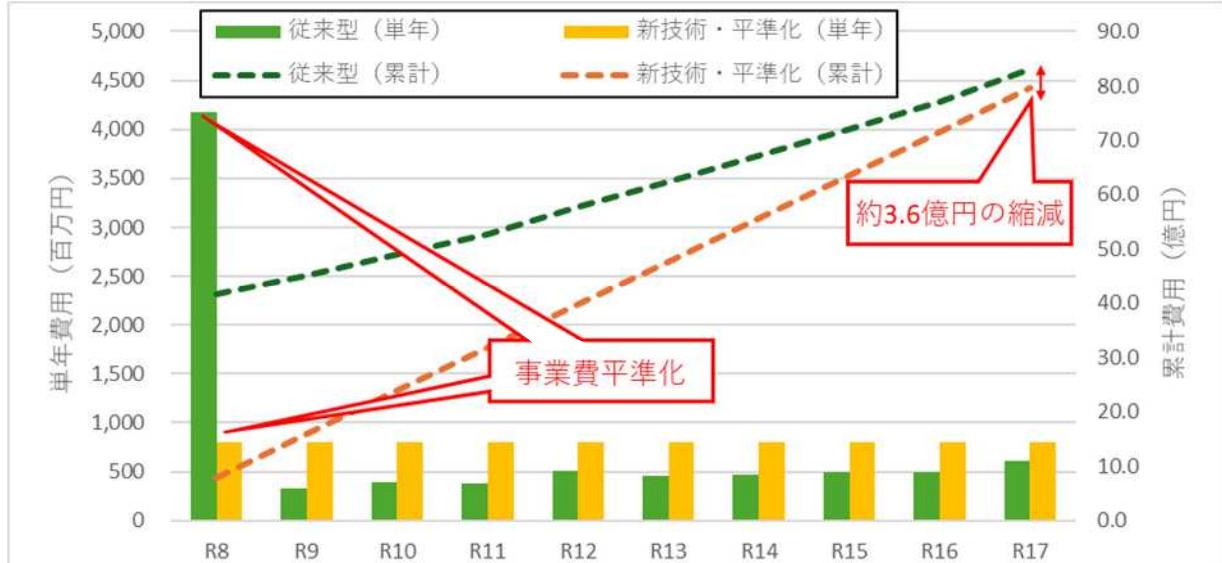
図 3-8 従来型と新技術・平準化型の LCC 縮減効果

調査を実施した区間において、管理水準を超過する区間を全て修繕した場合の費用試算結果を以下に示します。R7 年度の点検結果を踏まえ、令和 8 年～令和 17 年までの 10 年間の費用をシミュレーションした結果、新技術・平準化による取り組みを実施すると、従来技術（非平準化）と比べて 10 年間で約 3.6 億円の縮減効果があることが分かりました（図 3-8）。
