## 令和元年度 第 1 回 恵庭市恵庭跨線橋変状原因特別調査委員会

恵庭市恵庭跨線橋変状原因特別調査委員会設置要綱

1. 検討の基本方針

平成30年の恵庭跨線橋補修工事において、1～3径間の範囲において発生した、断面修復範囲と既設主桁上面との界面剥離（以下「変状」という。）について、調査・検討することで原因を特定し、平成30年の施工時における施工判断等の妥当性についても判断することを目的とする。また、損傷要因から変状が発生しない対策工法を選定するとともに、現状の安全性についても定量的に評価し確認する。

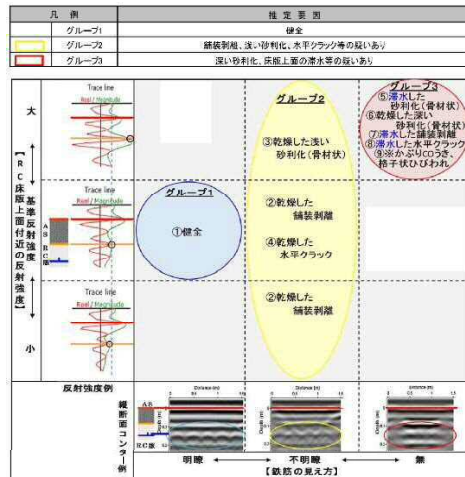
◆評価区分

- ・グループ3の重篤な損傷が疑われる箇所は認められなかった。
- ・グループ2の損傷が疑われる箇所（黄色枠）は、全25ヶ所で認められた。
- ・ボイド管のかぶり厚さは、設計値は道路中心付近で190mm、端部で132mmであるが、2径間目の一部で1ヶ所、56mmが認められた（解析からの推定値）。

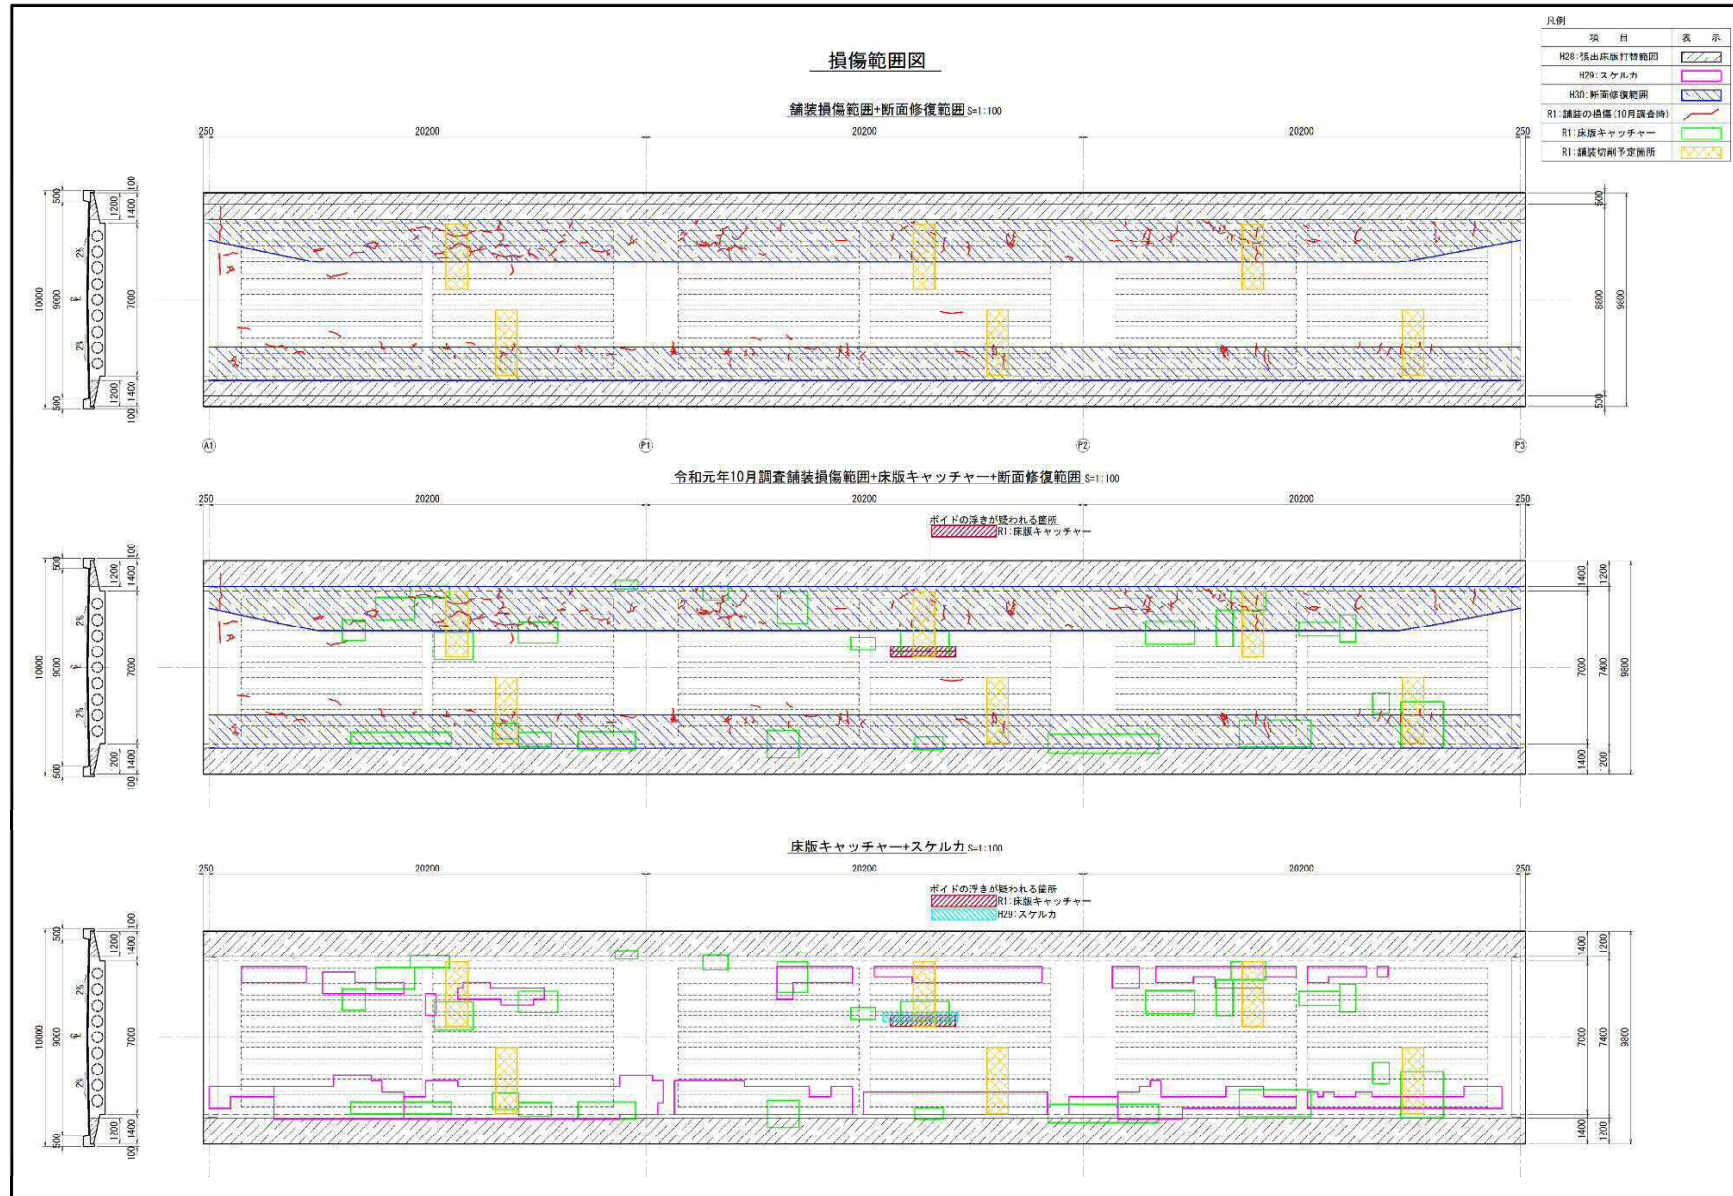
◆ 損傷範囲図

- ・ H31.4月頃、H30に補修した舗装にひび割れや隆起が多数確認された。
- ・ これを受けて、H31.5月に損傷状況を把握するための調査と原因推定が行われた。調査方法は、防水と断面修復の状態および主桁上面の状態を確認するための舗装切削調査である。(図①)
- ・ 舗装切削調査の結果、得られた知見は以下のとおりである。
  - 第1径間：①防水・断面修復材の剥がれ、②補修部にひび割れ発生、③主桁上面は健全
    - ※輸荷重の影響により、薄層の断面修復部が割れ、空隙が発生したものと考えられる。
  - 第2径間：①防水・断面修復材の剥がれ、②補修厚は第1径間よりも厚くひび割れは認められない、③主桁上面は一部に土砂化が発生
    - ※輸荷重の影響により、土砂化が発生したものと考えられる。
- ・ 以上の結果より、凍害による劣化や工事時の脆弱部撤去不良が原因と推定される。また、コンクリートの脆弱部は、張出版版周辺が顕著であり、道路中心に向かって主桁上面は概ね健全であった。
