令和元年度 第 2 回 恵庭市恵庭跨線橋変状原因特別調査委員会

令和元年度 第1回 恵庭市恵庭跨線橋変状原因特別調査委員会
議事録

平成30年の恵庭跨線橋補修工事において、1～3径間の範囲において発生した、断面修復範囲と既設主桁上面との界面剥離（以下「変状」という。）について、調査・検討することで原因を特定し、平成30年の施工時における施工判断等の妥当性についても判断することを目的とする。また、損傷要因から変状が発生しない対策工法を選定するとともに、現状の安全性についても定量的に評価し確認する。

■対象橋梁：恵庭跨線橋（恵庭市福住町3丁目）

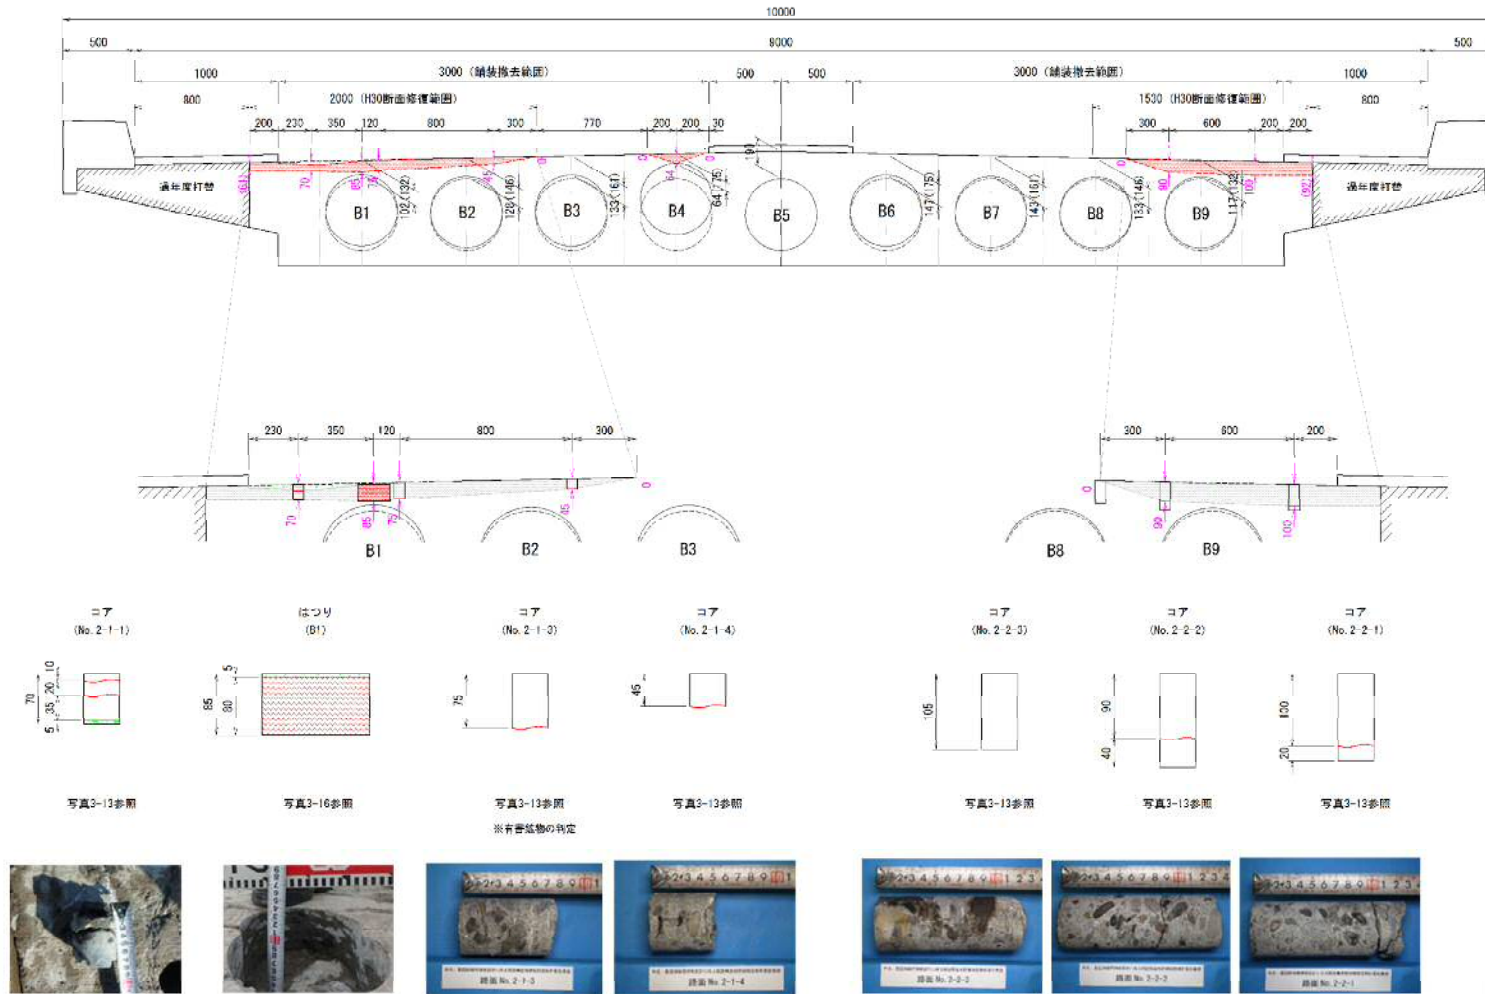
主桁上面の変状調査結果(4)

(第3径間：劣化深さ範囲図)

※劣化深さの設定方法
 ①表面部の剥離深さは視覚的測値を反映
 ②赤色のハッチング範囲は、測定される劣化深さ（撤除前の範囲）を表しており、コア開孔とはつりによる実測値を反映
 ③過年度打替付近の（）内の数値は推測値であり、近傍で得られた実測値を直線的に結んだ深さと設定した。
 ④劣化深さ5mmの箇所は、コアやつりによりひび割れが確認できなかった箇所もしくは過年度断面修復箇所であると想定

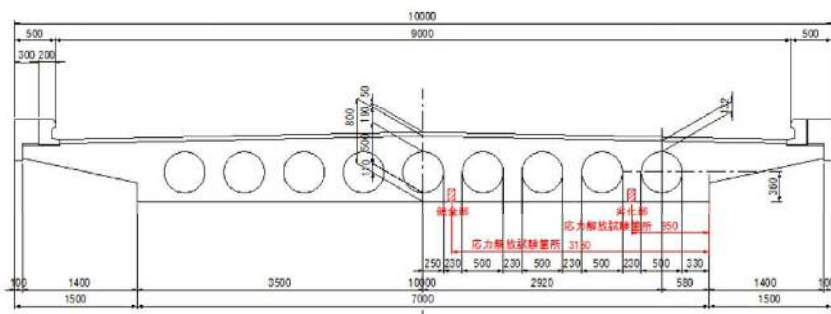
図 3-1 残存プレストレス推定調査箇所

調査箇所については、第2 径間の下面を選定した。図 3-1 に調査箇所図を示す。

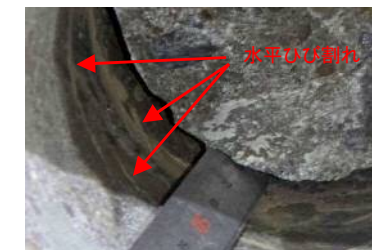
写真 3-27 劣化部の削孔内状況

- 健全部について、プレストレスの導入方向の X (走行) 成分は、**応力解放に伴い圧縮側に变化している**。本来、コアリング周辺にプレストレスが導入されていれば、応力解放に伴い引張側に变化するはずである。また、比較的浅い切削深さ 10mm 程度から 160mm までほとんど変化していない。
- 劣化部について、プレストレスの導入方向の X (走行) 成分は、**応力解放に伴い引張側に变化し**、深さ 30mm 程度から安定している。但し、削孔部の断面には水平方向のひび割れが発生していた (写真 3-27)。ひび割れの発生により、連続性が断たれているため測定値としての信頼性は低い。
- 以上より、健全部においてもプレストレスを評価することはできなかったことから、劣化部と同様に主桁内部には材料劣化による損傷の発生が疑われる。

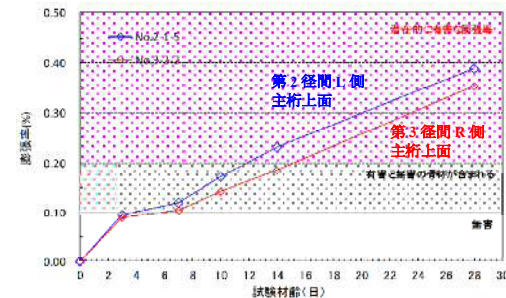
図 3-9 残存膨張量試験結果

※膨張量の閾値 (判定基準) の出典先:

ASTM C 1260-94 の判定基準 (0.2% : 潜在的に有害な膨張率)

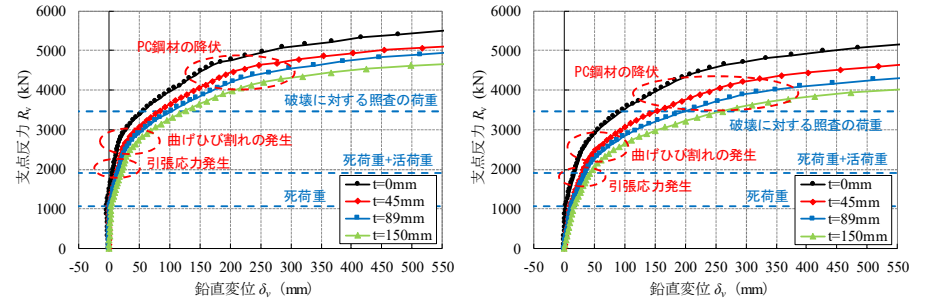
図 4-2-1 支点反力-鉛直変位関係

図 4-2-1 に、1 支線あたりの支点反力とスパン中央の鉛直変位の関係を示す。本解析においては、死荷重を載荷する初めの 10 Step で、PC 鋼材に有効プレストレスを導入しており、その後、破壊に至るまで、橋面上の荷重を増加している。

図より、主桁上面の欠損厚が大きいほど、同一荷重時における変位が大きい。また、主桁上面側のコンクリートの劣化による強度および剛性の低下を考慮した場合 (図 4-2-1 (b)) の方が、変位が大きい。ただし、主桁下面の曲げひび割れの発生は、2000~3000 kN において生じており、死荷重+活荷重載荷時の支点反力を上回っている。

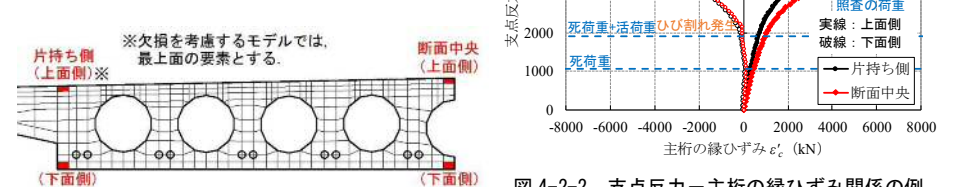
図 4-2-2 支点反力-主桁の縁ひずみ関係の例 No. 8: 欠損厚 t=150mm (上面側の材料特性を低減)

図 4-2-2 に、主桁の上下縁の縁ひずみと、支点反力の関係の例として、欠損厚 150mm の場合の例を示す。図に示すひずみは、下図に示す主桁の断面中央と片持ち側の位置の上下縁のコンクリートのひずみについて、スパン中央の断面 (曲げモーメント最大の断面) の値を示している。コンクリートのひずみは、引張側を負の符号、圧縮側を正の符号で示している。

図より、支点反力 2000kN~3000kN で、主桁下面側で、ひずみが引張側に増加し始めている。これは、ひび割れ発生に伴うものであり、欠損厚が厚いほどひずみが増加し始める荷重が小さい傾向が見られた。

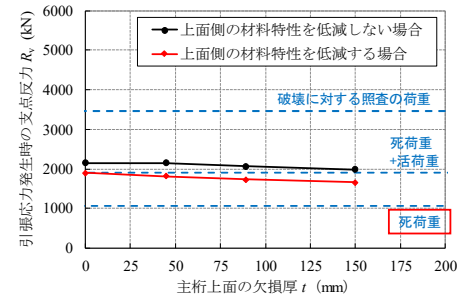
図4-2-3 引張応力発生時の支点反力ー
主桁上面側の欠損厚の関係

図4-2-3に、各ケースの解析結果から得られたスパン中央の主桁下面の引張縁における、引張応力発生時の支点反力と主桁上面側の欠損厚の関係を示す。

図より、ひび割れ発生時の支点反力は、いずれのケースにおいても死荷重+活荷重による反力よりも大きい。ただし、当該構造物においては、材料劣化により、すでにひび割れが生じている可能性がある。その場合には、応力が引張応力に転じる時点で、ひび割れが開口するものと考えられる。このとき、図4-2-3より、死荷重+活荷重載荷時には、上面側の材料特性の低下を考慮した場合（図中、赤線）には、いずれの欠損厚においても、ひび割れが開口するものと考えられる。

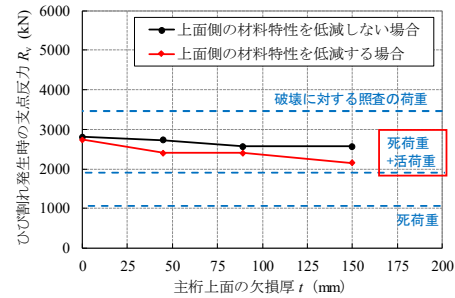
図4-2-4 ひび割れ発生時の支点反力ー
主桁上面側の欠損厚の関係

図4-2-4に、各ケースの解析結果から得られたスパン中央の主桁下面の引張縁における、ひび割れ発生時の支点反力と、主桁上面側の欠損厚の関係を示す。ここで、ひび割れ発生時の支点反力は、引張縁のひずみが、ひび割れ開口による応力の軟化が始まるひずみ 200μ を超える時点に対して抽出したものである。

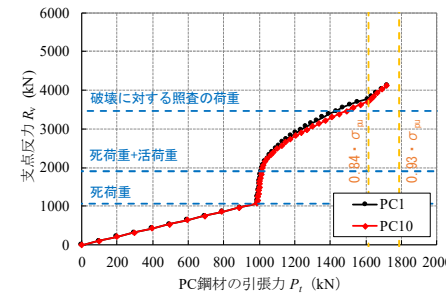
図4-2-5 支点反力-PC鋼材の引張力関係の例
No. 8: 欠損厚 $t=150\text{mm}$ (上面側の材料特性を低減)

図より、本解析では死荷重載荷時までに、同時にPC鋼材の緊張力を導入している。その後、主桁下面にひび割れが発生する支点反力 $2000\text{kN}\sim 3000\text{kN}$ から、ひび割れの発生によりPC鋼材の引張力が増加し始めている。図中に示したPC鋼材の降伏時($0.84 \cdot \sigma_{pu}$)を超えた後に、破壊に至っている。なお、断面中央のPC鋼材(PC10)と主桁端部のPC鋼材(PC1)の挙動に、顕著な違いは見られなかった。

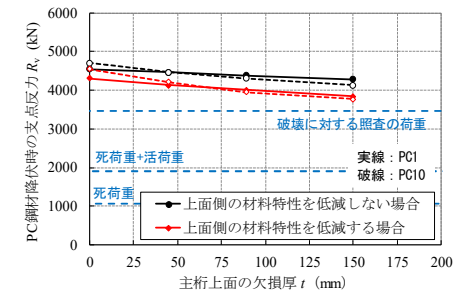
図4-2-6 PC鋼材降伏時の支点反力ー
主桁上面側の欠損厚の関係

図4-2-6に、各ケースのPC鋼材降伏時の支点反力と、主桁上面側の欠損厚の関係を示す。図より、PC鋼材降伏時($0.84 \cdot \sigma_{pu}$ 時)の支点反力は、 4000kN 前後であり、欠損厚の増加による低下が見られるものの、いずれのケースにおいても当該橋梁の設計時の破壊に対する照査の荷重を超える反力であった。

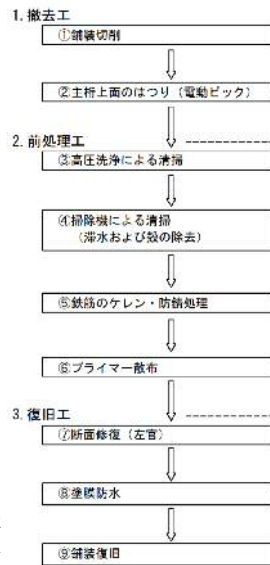
図 5-1 H30 断面修復の施工手順

本業務では工事資料の確認のみならず、施工業者(恵庭建設)へのヒアリングを行った。ヒアリングした結果、得られた情報を以下に、施工のフローチャートを図5-1に示す。

- ポイド管上の広範囲の不良箇所を確認し、発注者との協議により表面的な脆弱層の撤去で留めた。(写真5-1)
- 前処理工を適切に行うよう、高圧洗浄と掃除機により十分な清掃を行い、ブロアーにより水分を除去・乾燥させた後、プライマーを散布して断面修復材を打設した。
- 主桁上面の状態は、主にポイド管直上(横断方向に2本分程度)が悪く、ポイド管のない中間支点上などは健全であった。
- 断面修復時のモルタル打設は、最大深さは50mm程度であったが、最小深さは10mm程度であった。なお、この10mmは不良箇所ではなく健全な箇所であり、打ち継ぎ境界をつくらないう、健全な範囲もモルタルを打設し、平滑に仕上げた。(写真5-2)

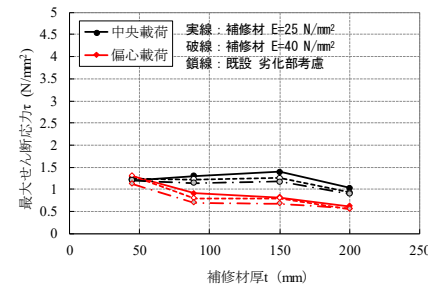
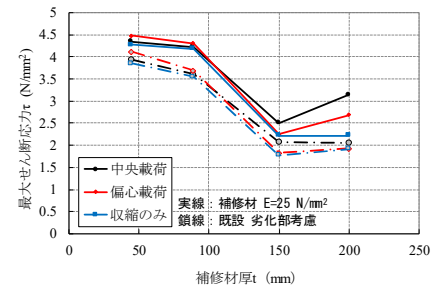
図 3-7 補修材と主桁既設コンクリートの境界に生じる最大付着応力と補修材厚の関係

図 3-7 に、補修材と主桁既設コンクリートの境界に生じる最大付着応力と補修材厚の関係を示す。ここに示す最大付着応力は、各ケースの解析結果において補修範囲内で最も大きい応力を抽出した応力である。

図 3-7 (a) に示す補修材の収縮を無視した場合には、補修材が厚い場合には、補修材の剛性が大きい場合（図中の破線）で、やや付着応力が小さい。これは、補修材の剛性が大きいことにより、荷重荷重に対して補修材の曲げによる分担が大きくなるためと考えられる。

一方、図 3-7 (b) に示す補修材の収縮を考慮した場合には、補修材の厚さが薄いほど、付着応力が大きくなる傾向が見られる。

図 3-7 (a) と (b) の補修材の収縮の有無のいずれに対しても、既設部のコンクリートの劣化による弾性係数の低下を考慮した場合に、付着応力が小さくなる傾向が見られる。これは、補修材に対する拘束が小さくなることにより、付着応力が低下したものと考えられる。なお、荷重荷重と補修材の収縮による影響を比べると、補修材の収縮によって生じる付着応力の方が大きい。

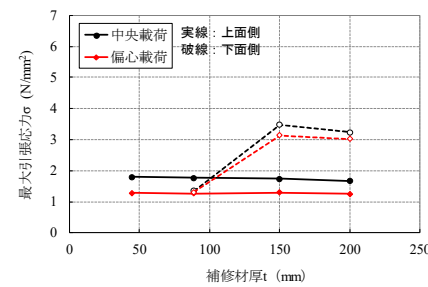
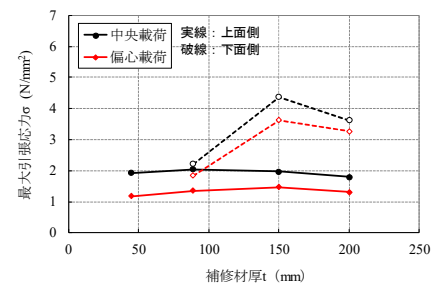
図 3-8 補修材に生じる水平方向の最大引張応力と補修材厚の関係（補修材の収縮無視）

図 3-8 に示す補修材の収縮を無視した場合には、補修材厚が厚い方が、破線で示した下面側で引張応力が大きい。これは、補修材厚が 150mm 以上でダクト直上がすべて補修材に置き換わり、ダクト直上の引張縁が補修材となるためである。また、図 3-8 の右図の主桁既設コンクリートの劣化を考慮した場合の方が、荷重載荷に対して補修材の曲げによる分担が大きくなるため、引張応力が大きい。

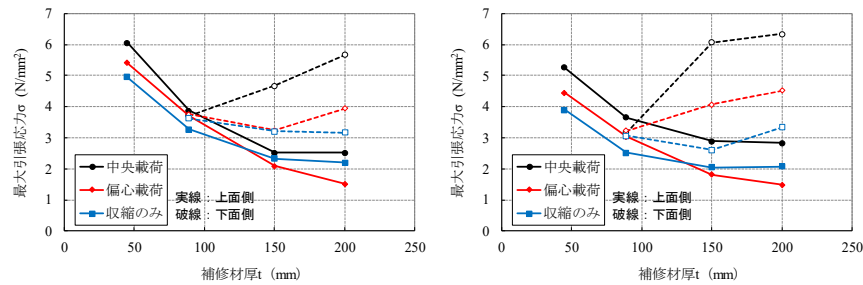
図 3-9 補修材に生じる水平方向の最大引張応力と補修材厚の関係 (補修材の収縮考慮)

図 3-9 に示す補修材の収縮を考慮した場合には、補修材厚が薄い場合ほど引張応力が大きい。これは、既設コンクリートの拘束が薄く補修した場合ほど大きく、また、補修材が厚い場合には、ポイド管直上が、すべて補修材となるため既設コンクリートによる拘束が小さくなることも影響しているものと考えられる。

収縮のみによって生じる引張応力 (図中の青線) を見ると、図 3-9 の右図の主桁既設コンクリートの劣化を考慮した場合に、引張応力が小さくなる傾向となる。これは、補修材を支持する既設コンクリートの弾性係数が小さいことにより、補修材の収縮に対する拘束が小さくなるためと考えられる。
