恵庭市

舗装長寿命化修繕計画

令和8年3月

恵庭市建設部

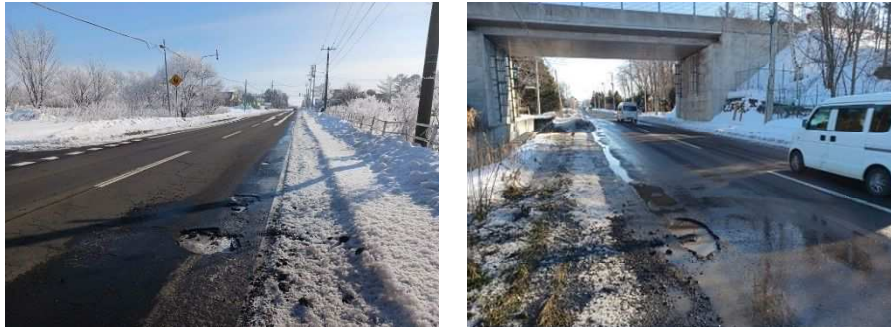
図 1-2 ポットホール（例）

恵庭市は、冬期の厳しい気象条件により、道路舗装の損傷が発生しやすい環境にあります。特に、凍結と融解が繰り返されることで路盤が持ち上がる「凍上」現象が顕著で、舗装表面のひび割れや段差の発生につながっています。また、ひび割れ部分に融雪水や雨水が浸入し舗装内部で凍結融解が繰り返されることで、舗装の一部が陥没する「ポットホール」が発生しやすくなります。

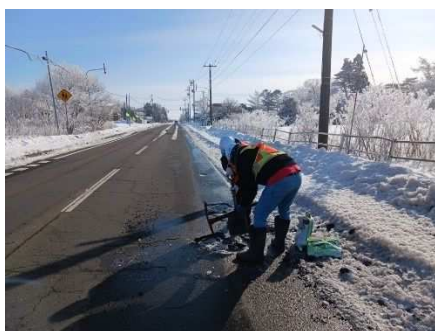
図 1-3 補修作業の様子（例）

また、現状、市民からの通報等によってポットホールへの応急対応が必要となった場合は、市職員と委託先の道路巡回員で班を複数編成し、現場における補修作業等を実施していますが、道路維持に従事する市職員が減少するなかで、市民からの通報対応と現場作業の両立が難しくなりつつあります。

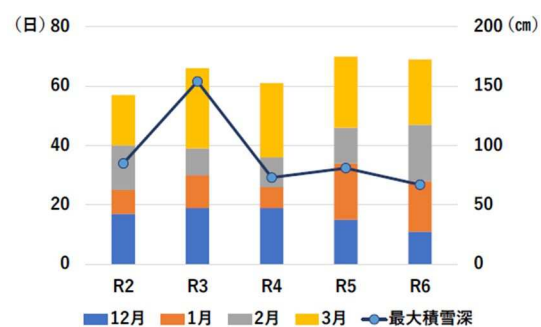
図 1-4 ゼロクロッシング日数と最大積雪深の推移

恵庭市では、ゼロクロッシング日数（1日の間に気温がプラスからマイナス、もしくはマイナスからプラスに変化する日数）の増加、最大積雪深の減少等に伴って凍結融解や路面曝露が顕著となっており、今後はポットホールが群発して現れる可能性が高くなっています。

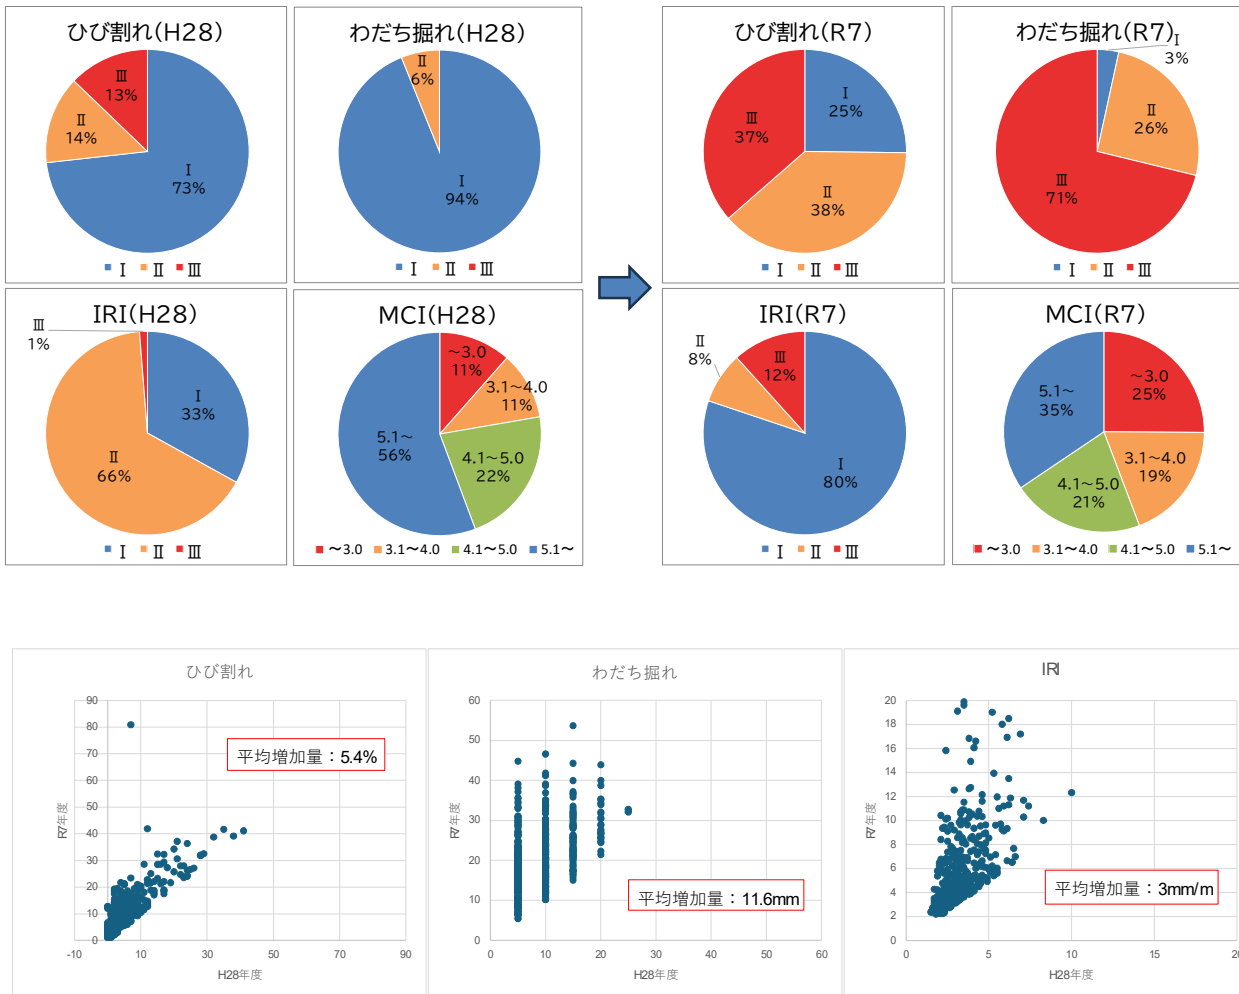
図 3-1 劣化予測検討（9 年間の変化量）

これまでの2回の点検結果において、同一箇所を測定した2回分のデータから、恵庭市における舗装の劣化予測について検討しました。図 3-1 に示す通り、平成 28 年から令和 7 年の 9 年における増加量は、ひび割れ率 5.4%、わだち掘れ量 11.6mm、IRI3mm/m が増加していたことから、1 年における増加量は、ひび割れ率 0.6%/年、わだち掘れ量 1.3mm/年、IRI 0.33mm/m/年としました（表 3-3）。

・同一路線の2箇年における評価を比較すると、ひび割れ率・わだち掘れ量において、診断区分Ⅲの割合が大幅に増加していることが分かりました。

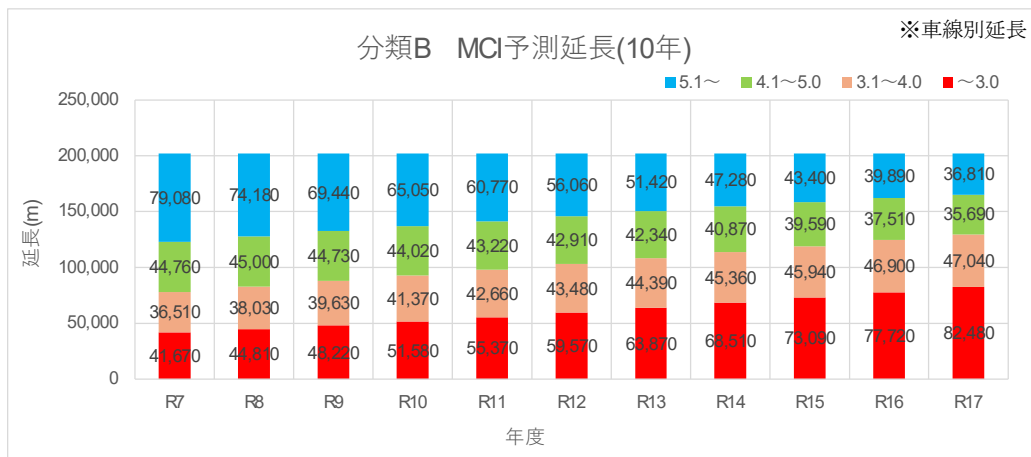
図 3-5 分類BにおけるMCIの予測延長（10年間）

分類Bの調査結果を基に、10年後までの管理水準の超過延長の推移を試算した結果、現在の約2割から10年後には約4割まで倍増すると考えられます（図3-5、表3-6）。

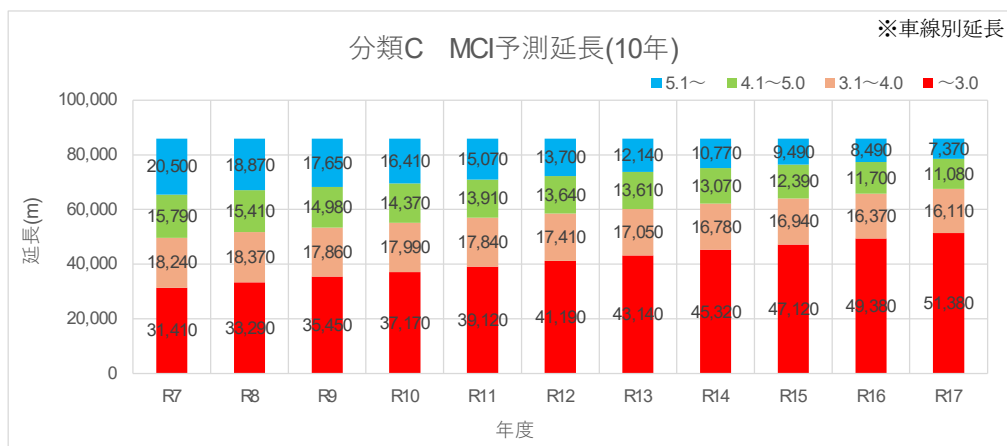
図 3-6 分類 C における MCI の予測延長（10 年間）

分類Cの調査結果を基に、10年後までの管理水準の超過延長の推移を試算した結果、現在の約4割から10年後には約6割まで増加すると考えられます（図3-6、表3-7）。
