公園のあり方に関する提言書

令和8年3月

恵庭市公園のあり方等検討委員会

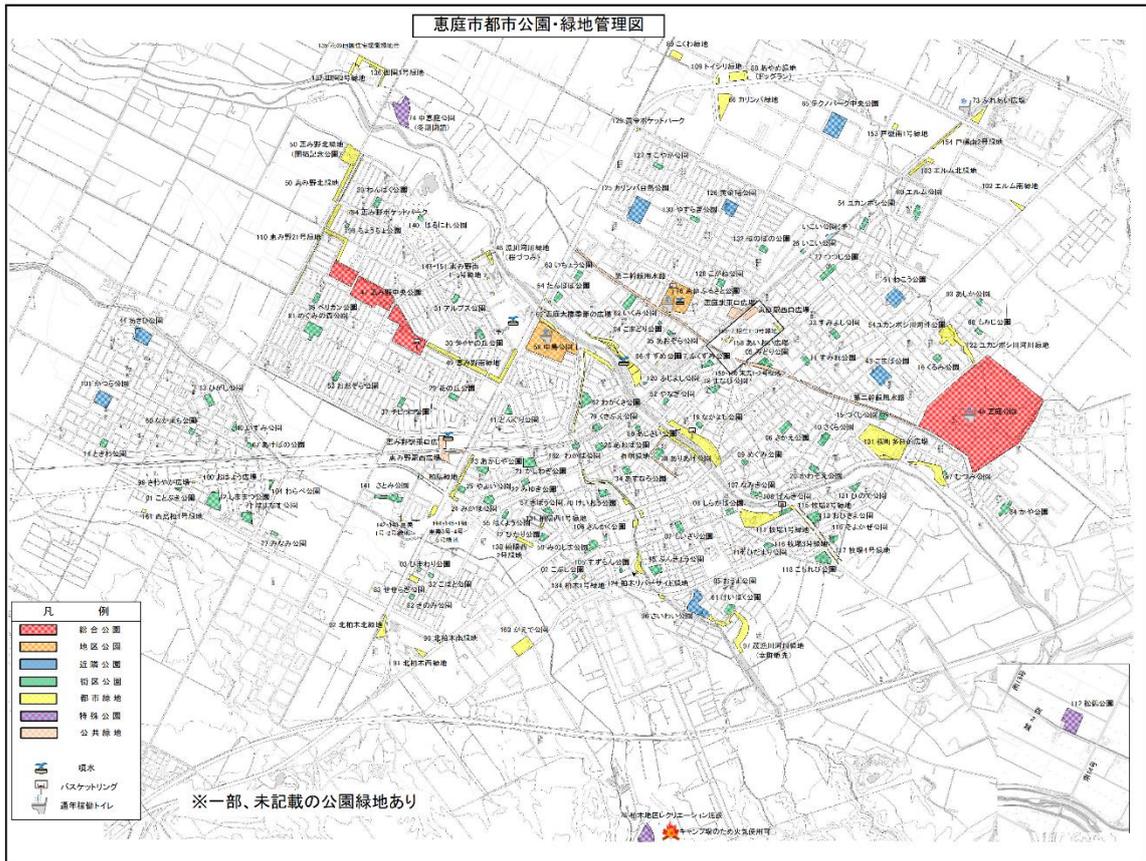
資料1 恵庭市内の公園位置図

恵庭市内には、総合公園や地区公園、近隣公園、街区公園、都市緑地など、さまざまな種類の都市公園が配置されており、これらの公園は市民の日常生活を潤す身近な憩いの場として機能しています。

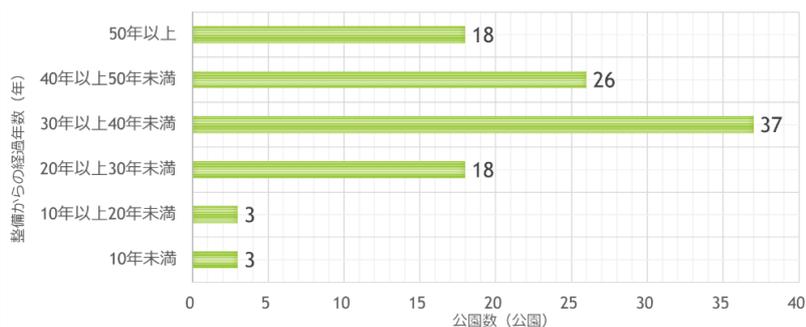
資料2 恵庭市内の公園における供用開始からの経過年数

当市の公園が抱える課題として、市内公園の約8割が供用開始から30年以上が経過しており、遊具やベンチ、樹木、トイレなどをはじめとした施設の老朽化が進行しています。

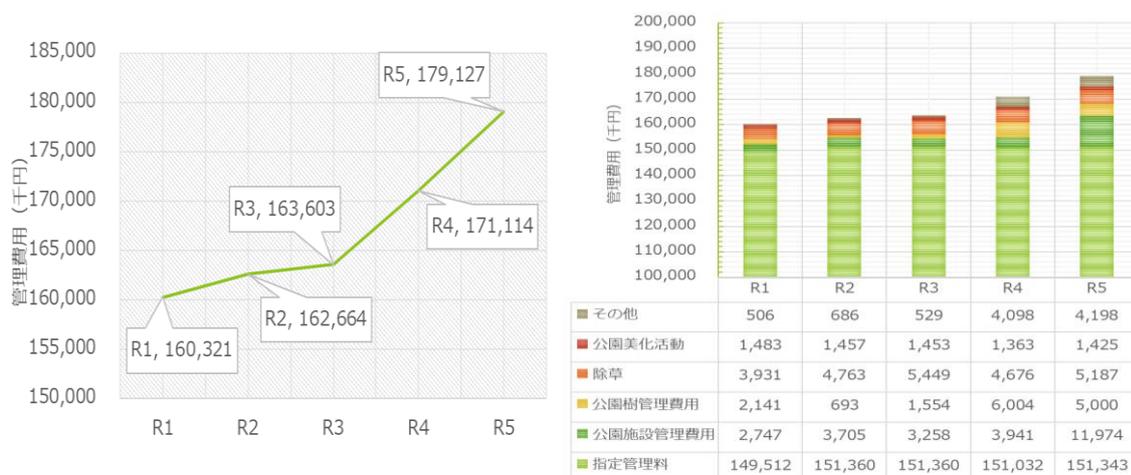
資料4 公園管理費用の推移 (R1~R5)

一方で、近年は、物価や人件費の上昇に加え、公園整備から数十年が経過したことに伴う更新期の到来が重なり、老朽化した遊具や舗装の修繕、樹木の剪定・伐採に要する費用などが増加傾向にあります。

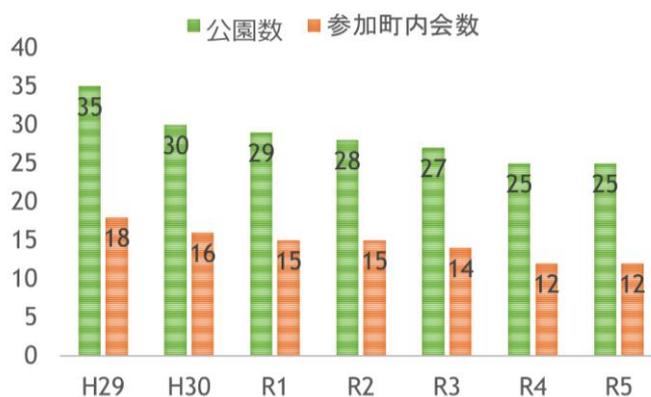
資料5 町内会による公園美化活動数の推移

また、公園美化活動助成金を活用して草刈り等を実施する町内会の数は、年々減少傾向にあり、これまで町内会やボランティアの協力により除草・清掃等が行われてきた公園においても、活動の継続が困難となるケースが生じています。

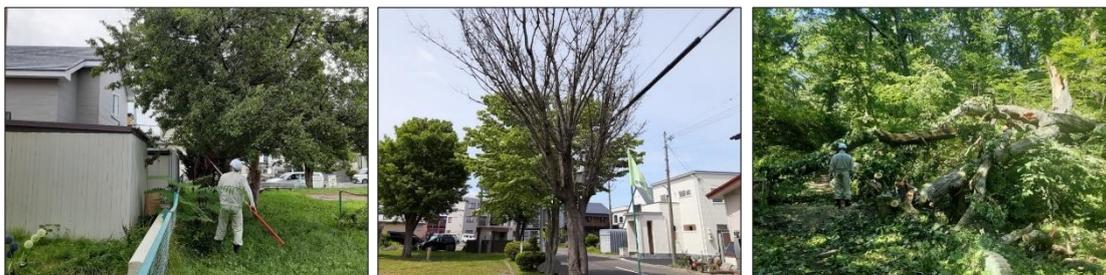
資料6 公園樹の現況（隣地越境、枯損、倒木）

公園樹は、木陰の形成や季節感のある景観の創出、さらには鳥類や昆虫等の生息環境の確保など、公園の魅力を支える重要な要素です。一方で、樹木の成長や老朽化に伴い、落ち葉の発生、枝折れ、日照への影響、枝の隣地越境など、周辺環境との関係においてさまざまな課題も生じています。

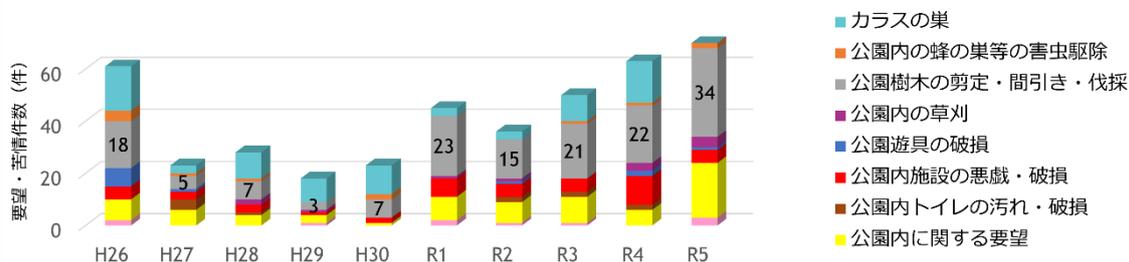
資料7 要望・苦情件数の推移 (H26～R5)

近年、恵庭市における公園樹に関する苦情・要望件数は増加傾向にあり、「落ち葉が多く清掃の負担が大きい」「庭や屋根に枝がかかっている」「日当たりが悪くなった」「台風や大雪時の倒木が心配である」といった内容が多くを占めています。花のまち恵庭として緑を守り育てる取組みを進める一方で、その維持管理に要する費用や作業負担も増加しており、十分な対応が困難となっている状況が見られます。

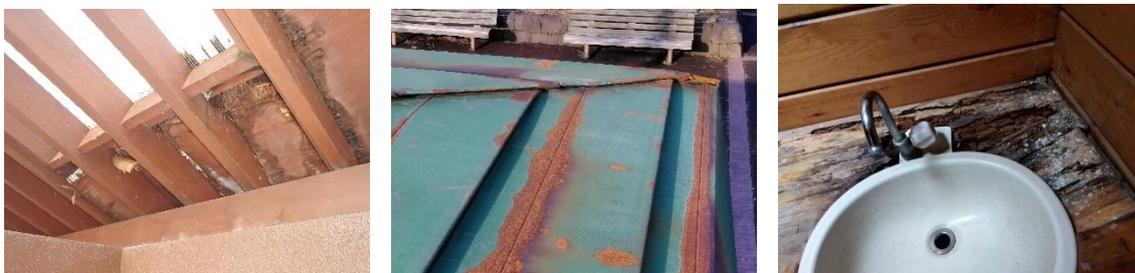
資料9 トイレの老朽化状況

恵庭市内の都市公園には、168公園のうち90公園に公園トイレが設置されています。遊具などの公園施設と同様に、公園トイレの約8割が供用開始から30年以上経過しており、老朽化が進行している状況にあります。

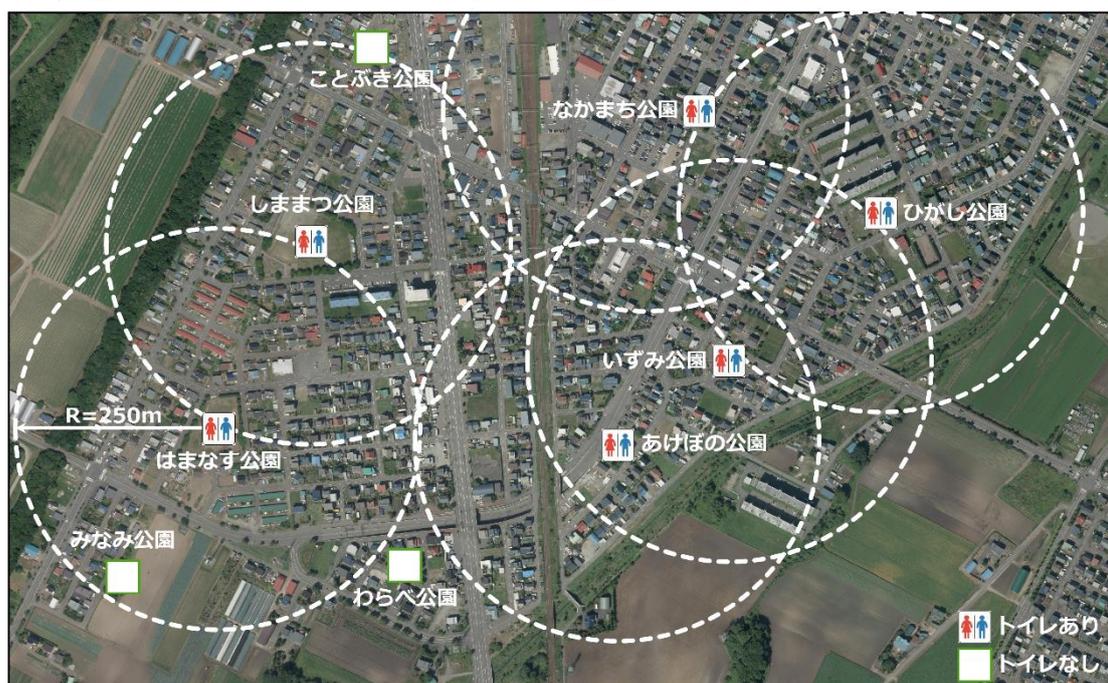
資料10 近接する公園トイレの配置状況（例：島松地区）

公園トイレは、総合公園や地区公園といった比較的規模の大きな公園だけでなく、多くの街区公園にも設置されています。その結果、特定の地区においては、半径250m以内の徒歩圏内に複数の公園トイレが近接して配置されています。

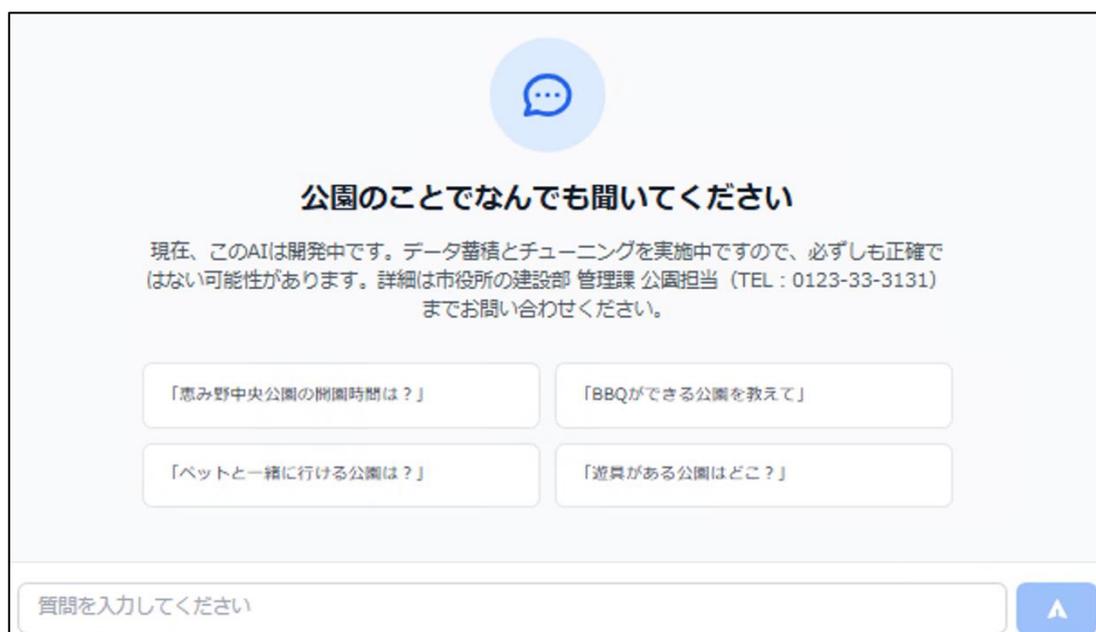
資料 15 公園に関する問い合わせに対応する AI のイメージ

- ・公園台帳および公園カルテの情報を活用した、市民からの問い合わせに対応する生成 AI の試行導入（令和7年度～）。
- ・休日・閉庁時間帯における公園情報確認環境の整備。
- ・蓄積データに基づく公園ごとの特徴・課題の自動整理および可視化。
- ・担当者異動時における公園状況および検討経緯の円滑な引継ぎ。

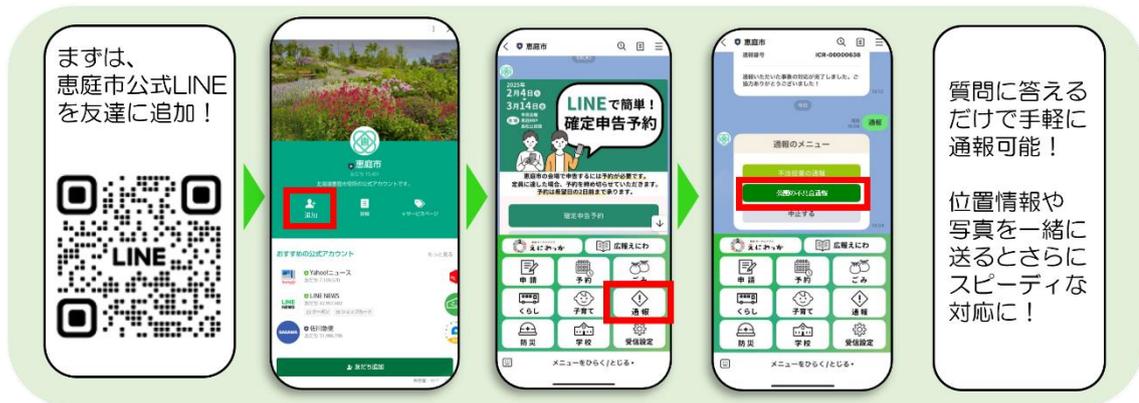
資料 16 LINE 通報フロー

- ・ベンチや遊具の破損、公園樹の枝折れ、ごみの散乱等を、写真とコメント付きで通報可能とする仕組みのを構築。
- ・深夜に発生したイタズラによるガスボンベ爆発を LINE 通報により早期把握した実績あり。
- ・スマートフォン・SNS と親和性の高い世代を中心とした、現場の「気づき」を迅速に把握する手段としての有効性。

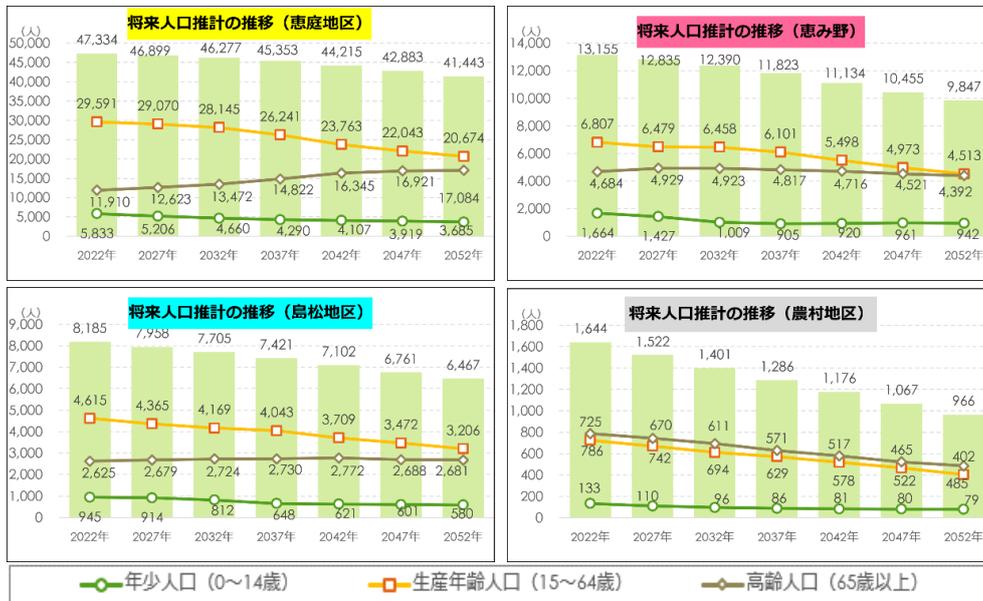
資料 17 人口動態推計調査 (地区別)

- ・ 恵庭地区、恵み野地区、島松地区、農村地区の4区域を対象に、人口動態および将来推計値を調査。
- ・ 地域によって人口構成や将来の推移に明確な差異があることを確認。
 恵庭地区、島松地区：少子高齢化が進行。
 恵み野地区、農村地区：全世代において人口減少が進行。
- ・ 将来的には、公園の量的確保から、利用目的や質を重視した整備・運営への転換が求められる。

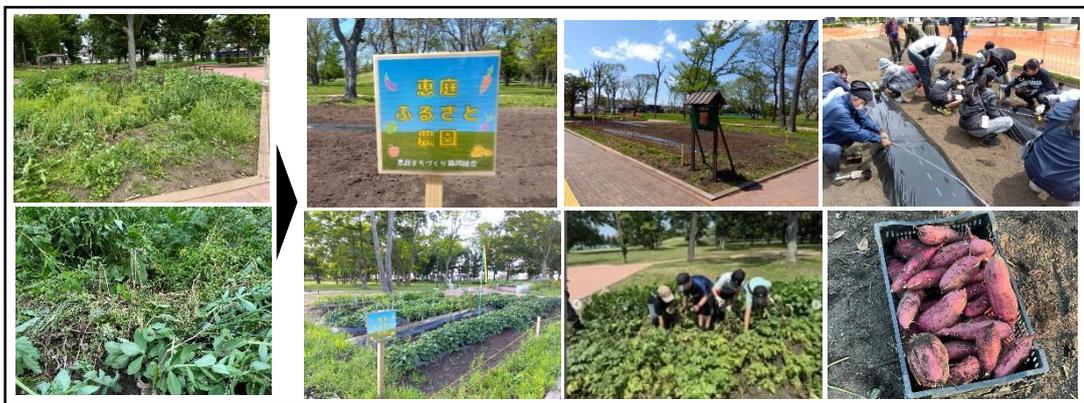
資料 18 恵庭ふるさと農園の状況

- ・管理が行き届かず苦情の種となっていた花壇を活用し、指定管理者の管理のもと市民農園を開設。
- ・収穫した野菜を町内会行事や公園内イベントで活用し、指定管理者と地域の連携強化。
- ・農園の管理作業に地域の子どもたちも協力し、体験学習や公園への愛着形成に寄与。
- ・開設後は否定的な意見もなく、駅前通を彩る景観要素として継続的に活用。

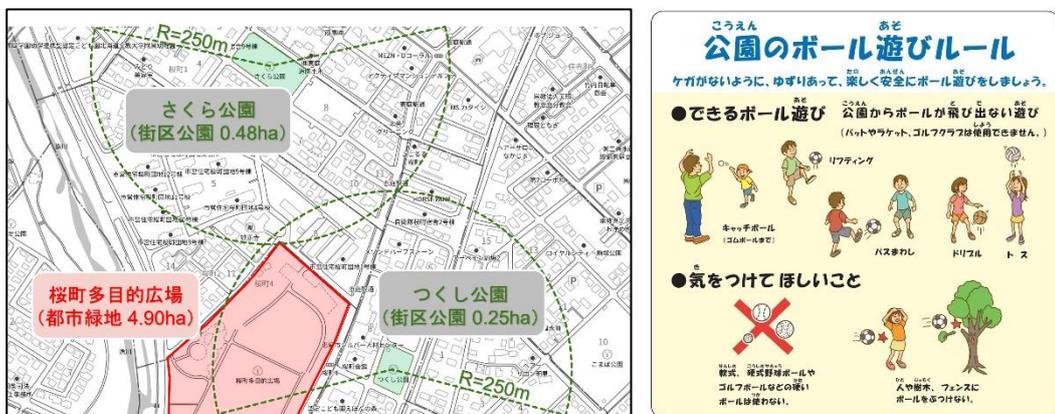
資料 19 位置図およびボール遊びルール看板

- ・ボール遊びによるトラブルが発生していた「さくら公園」「つくし公園」について、町内会と協議のうえバックネットを撤去し、ボール利用を制限するルールを設定。
- ・代替利用として「桜町多目的広場」にバックネットを整備し、住民説明を行いながら運用。現在まで大きなトラブルは発生していない。

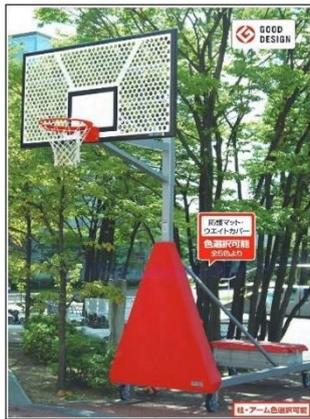
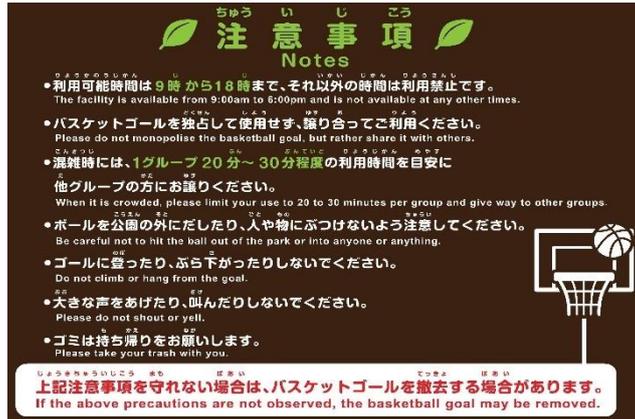
資料20 設置したBasketゴールおよびルール看板

- ・設置要望の多いBasketゴールを2公園に新たに設置。
- ・恵庭ふるさと公園では、当初道路沿いに設置したが、夜間利用等に関する苦情が複数寄せられたため、町内会と再協議のうえ、公園中心部へ移設。
- ・移設後は苦情がなく、利用時間の延長を求める声が寄せられるなど、地域の子どもの新たな遊び場として定着。

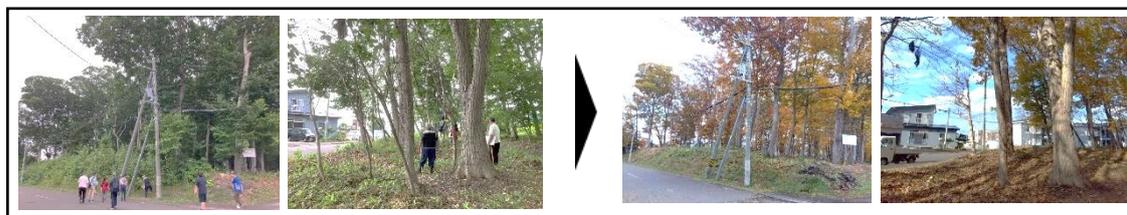
資料 22 作業前後の状況（あさひ公園）

- ・あさひ公園をモデル公園とし、町内会・樹木医・指定管理者・恵庭市の4者による情報共有体制のもと、公園樹管理等に取り組んだ。
- ・あさひ公園は北海道指定の“環境緑地保護地区”という性質上、これまで樹木管理が限定的であったことから、笹や樹木の繁茂、枯損木や越境木の残置など安全管理上の課題が顕在化していた。

- ・取組み後は、防犯面・安全面の改善が実感されるとの評価が町内会から寄せられた。
- ・管理改善を契機として町内会との連携が深まり、継続的な意見交換が行われる関係性が構築された。
- ・笹刈りや落ち葉清掃などについて、町内会が主体的に関与する動きが生まれた
- ・あさひ公園の取組みは地域協働による公園管理の1つのモデルとして、他公園への展開可能性が示された。

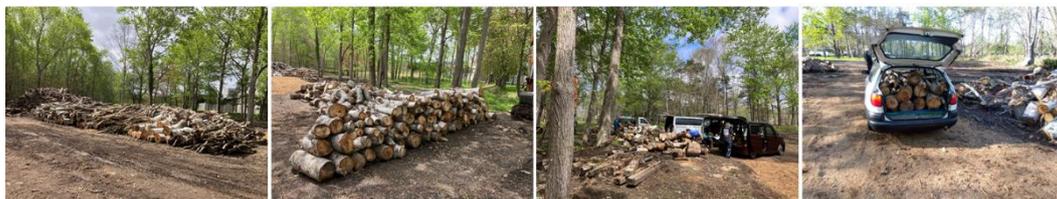
資料 23 市民還元の様子

- ・公園樹・街路樹の剪定伐採木の市民還元事業を令和6年度から実施。
- ・初年度22組、2年目33組に配布し、年々希望者が増加。
- ・利用者の評価が高く、継続的な実施に向け調整中。

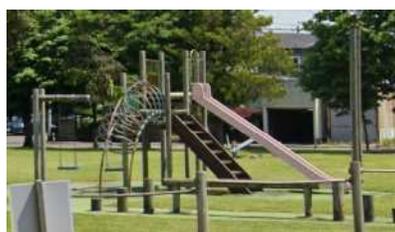
写真 3-2 ブランコの複合遊具 出典：Google Map
(みかほ公園、改修前)

安全管理についてはいくつか意見が見られた。遊具の配置に関する意見では、公園敷地内に複数の遊具が離れて設置されていることで、幼児が複数の集団に分かれてしまい、引率する保育士や教諭が十分な見守りができない状況について意見があった（写真 3-1 あかしや公園）。また、複合遊具の一部にブランコが設置されており、他の幼児とぶつかる危険性があるとの意見があった。現地調査で確認したところ、当該遊具はすでに改修工事が行われており、ブランコ使用による事故発生の危険性は回避されていると考えられる（写真 3-2、写真 3-3 みかほ公園）。

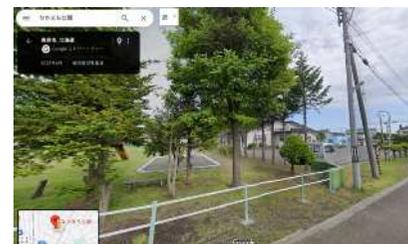
写真 3-4 なかまち公園 出典：Google Map
砂場と駐車場が隣接する

また、公園内の砂場がある敷地が市役所支所の駐車場と隣接しており、見守りに注意が必要との意見があった（写真 3-4 なかまち公園）。2019 年には駐車場に隣接する公園の砂場に車が乗り入れる事故が起こっており（写真 3-5）、今後公園内の砂場の位置を変更する、もしくは敷地境界に塀を設置する等の対応が必要ではないかと考えられる。一方で敷地の外周部に関する意見として、公園施設の改修によって外周部が金属製の柵から外柵石に変更になったことにより、幼児が車道へ飛び出す危険性が高まったことを理由として公園の利用をやめたとの意見があった（写真 3-6、写真 3-7 花の丘公園）。

- 保育施設によっては公園の砂場を幼児が利用する場合もあるが、PS4 なかまち公園（写真 3-4）のように公園敷地に隣接する土地が駐車場として利用され、すぐ近くに砂場が設置されている公園があることが確認された。公園利用者の安全確保は、公園敷地内のみならず周辺環境の条件も加味して対策を検討することが望まれる。

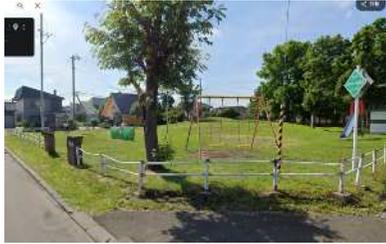
写真 3-6 花の丘公園（改修前）
外周部は金属製の柵

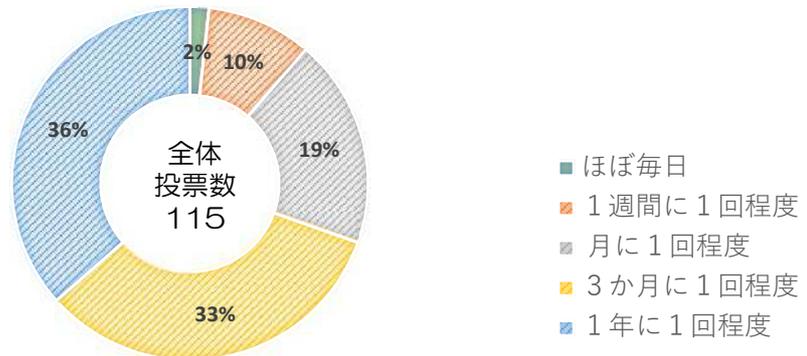
Q2 公園トイレはどれくらいの頻度で利用されますか？ (Q1で「ある」と回答した方)

- 頻繁（「ほぼ毎日」、「1週間に1回程度」と回答した方の合計）に公園トイレを利用している方は全体の12%に留まっている。

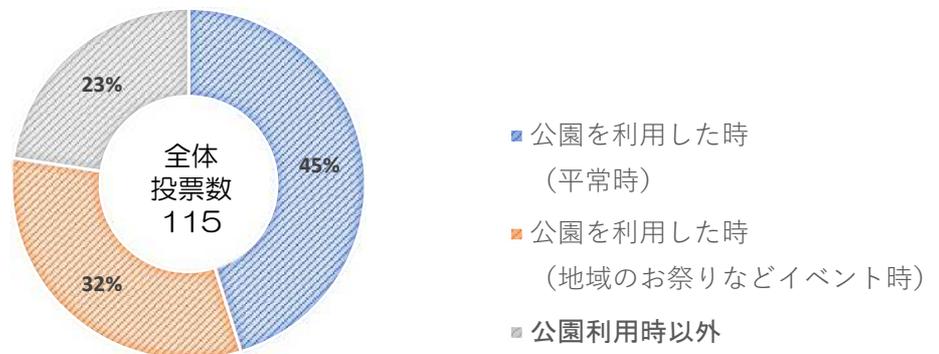
Q3 どのような時に公園トイレを利用しますか？ (Q1で「ある」と回答した方)

- 「公園利用時以外」の公園トイレの利用について、主な内訳は、散歩中・工作中・移動中などであった。
- 約3割の方が“お祭りやイベント等”で公園トイレを利用すると回答しており、地域の催しに公園トイレが必要とされていることが読み取れる。

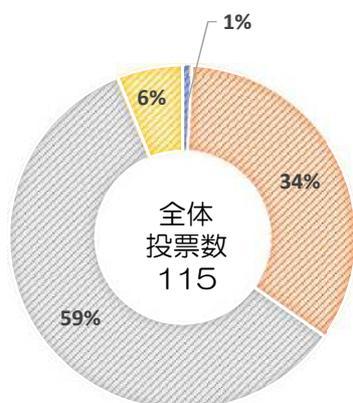
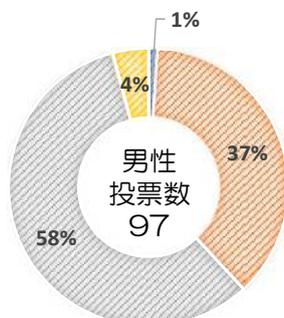
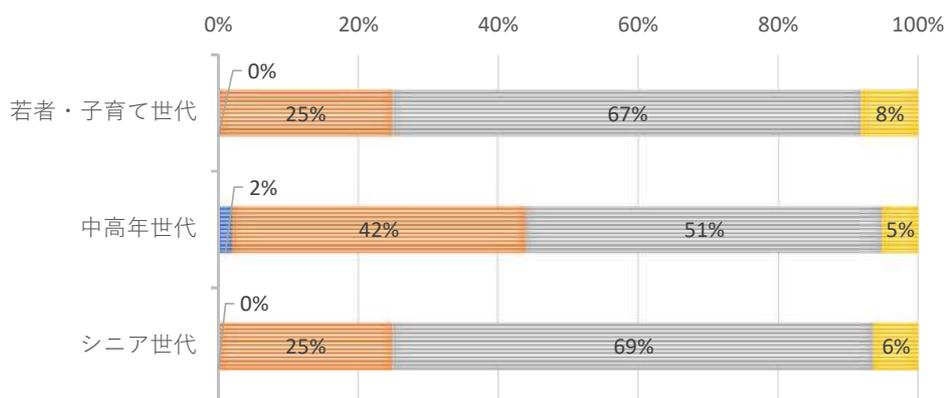
Q4 公園トイレを利用してどのように感じましたか？ (Q1で「ある」と回答した方)

- 全体で見ると、不快だと感じた割合（「不快だが我慢できる程度だった」、「不快で2度と利用したくないと思った」と回答した方の合計）は65%であった。
- 男女別にみると、不快だと感じた割合は、男性が62%に対し、女性は81%と高い結果となった。
- 世代別にみると、不快だと感じた割合は、中高年世代が56%に対し、若者・子育て世代、シニア世代が75%と高い結果となった。
- 「清潔で気持ちよく利用できた」、「特に不満なく利用できた」と回答した方は、3~4割ほどに留まっている。

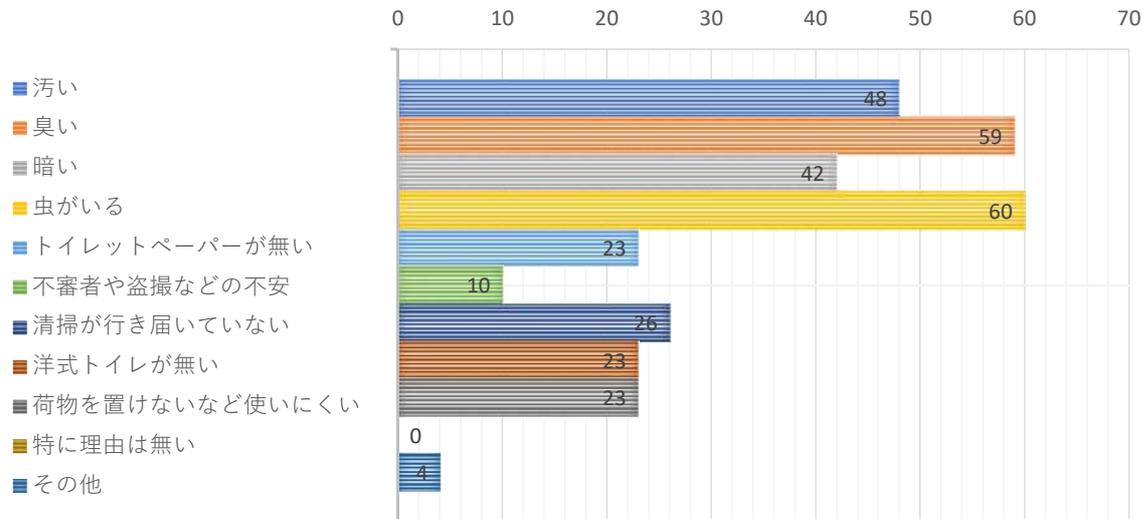
Q5 公園トイレを利用して不快に感じた原因は何ですか？ (Q4で「不快」だったと回答した方)

- 公園トイレを利用したことがある方が、不快に感じた要因としては「汚い」「臭い」「虫がいる」など、衛生面に関するものが多く挙げられた。
- 「その他」の内訳として、トイレが古い、石鹸が無い、コンビニや他の公共施設のように管理されていると感じない、外から丸見え等が挙げられた。

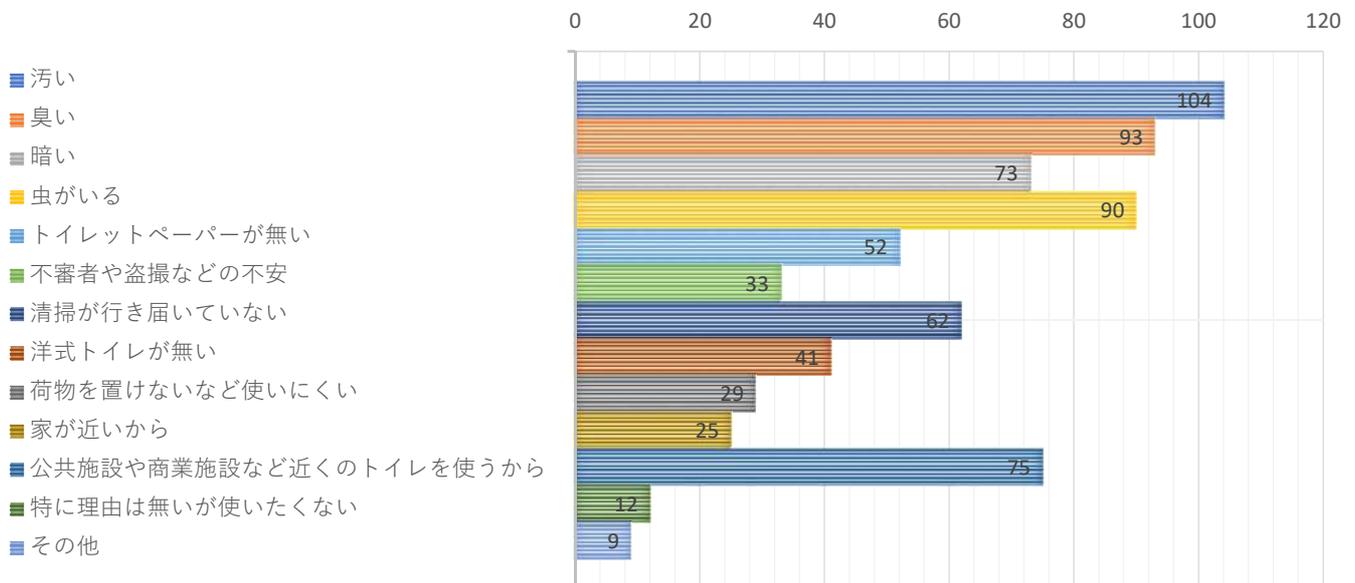
Q6 公園トイレを利用しない理由を教えてください？ (Q1で「ない」と回答した方)

- 公園トイレを過去1年以内に利用したことがない方が、公園トイレを利用したくない要因としては、「汚い」「臭い」「虫がいる」など、衛生面に関するものが多く挙げられた。
- 「公共施設や商業施設など近くのトイレを使うから」に投票された方が多く、公園の近くに施設がある場合は公園トイレを使わない傾向にある。
- 「その他」の内訳として、公園トイレには綺麗なイメージが無いから、周りから見えるから、洋式トイレが不衛生だから、そもそも公園に行かない等が挙げられた。
